# Romslig og praktisk tomannsbolig over to plan - stor tomt, dobbelgarasje og gode uteområder!

| Tilstandsrapport ..... | 51 |

Befaringsdato: 25.08.2025

Rapportdato: 01.09.2025

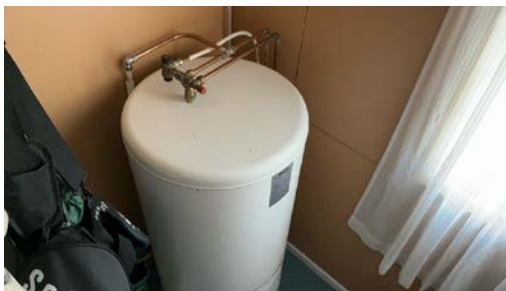
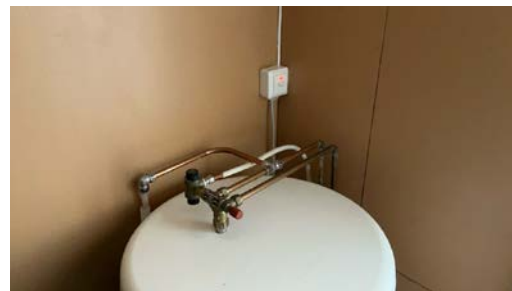
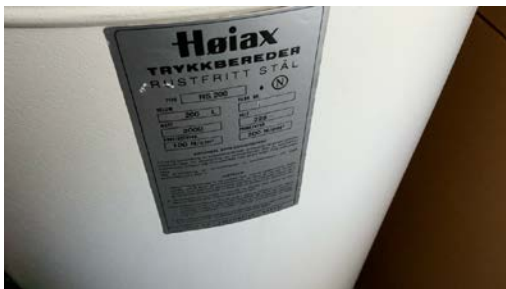
## TG 2 Varmtvannstank - 2

Varmtvannstanken er på ca. 20 liter.

Etter ca. 20 år i tro tjeneste er de fleste varmtvannstanker klare for å pensjoneres, og du bør se deg om etter en ny. Selv om den gamle berederen fortsatt fungerer, er det greit å være klar over at nye beredere både varmer opp vannet langt mer energieffektivt, og er mye bedre isolert, slik at de også holder bedre på varmen. Du vil altså bruke mindre strøm med ny bereder. Gamle beredere står også for en god del vannskader rundt omkring, og det kan være lurt å ligge litt i forkant, og ikke vente med å skifte til vannskadene er et faktum. Varmtvannsbereder er plassert i rom uten sluk. Det anbefales på generelt grunnlag at det monteres waterguard på utstyr som kan gi fare for vannskade i rom uten sluk.

Varmtvannsbereder er plassert i rom uten sluk. Det anbefales på generelt grunnlag at det monteres waterguard på utstyr som kan gi fare for vannskade i rom uten sluk.
