Salgsobjekt: Enebolig
Eierform: Eiet
Byggeår: 1924
BRA-i/BRA Total 187/219 kvm
Tomtstr.: 1044.9 kvm
Soverom: 2
Antall rom: 3
Gnr./bnr. Gnr. 47, bnr. 208
Oppdragsnr.: 1507260025

Sentrumsnær enebolig med klassisk preg | Flere stuer | Garasje | Solrik tomt | Oppgraderingspotensial

Tilstandsrapport

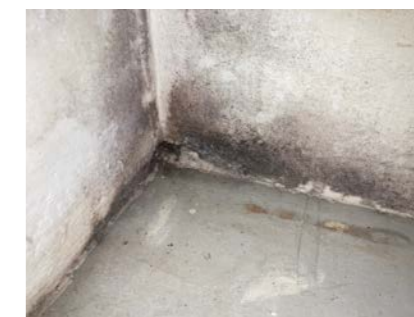
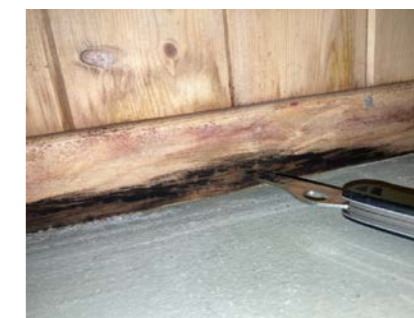
- Det er påvist indikasjoner på noe fuktgjennomtrenging i kjellergulv.
- Det er påvist synlige fukt/råteskader i treverk i underetg./kjeller, hulltaking er derfor ikke nødvendig

- Det må foretas tiltak for å utbedre årsak til fukt-/råteskadene samt utbedre råteskadene

Kostnadsestimat: 100 000 - 200 000

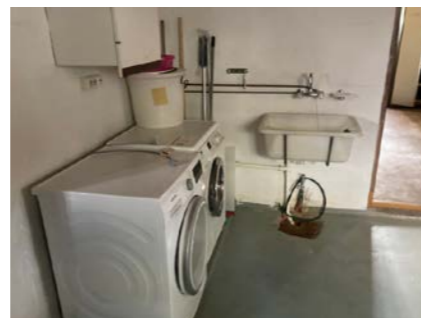
Rommet er utført etter datidens byggeskikk uten fuktspærre i gulv eller membran på vegger/gulv. Det er registrert saltutslag og fuktmerker i nedre del av vegger. Sluk er av eldre støpejernstype som har overskredet sin forventede levetid med betydelig margin. Konstruksjonen er sårbar for fuktvandring (kapillærsug) fra grunnen."

Manglende membran betyr at rommet ikke tåler vannsøl eller lekkasjer uten at fukt trekker inn i konstruksjonen. Eldre støpejernssluk utgjør en stor risiko for skjulte lekkasjer. Høy luftfuktighet i en kjeller med begrenset lufting gir fare for muggsoppdannelse, som kan påvirke innneklimaet i resten av boligen.

Ved ønske om bruk som fullverdig våtrom må rommet totalrenoveres med etablering av fuktspærre i gulv, utskifting av avløpsrør/sluk og opprettelse av vannrette sjikt. Inntil videre bør fuktbelastningen minimeres, og det anbefales bruk av luftavfukter."

Kostnadsestimat: 200 000 - 500 000
