Gulltunvegen 29, 3676 NOTODDEN

**Pen og romslig enebolig med stor,  
flat tomt i et etablert boligområde  
- To garasjer**

# Velkommen

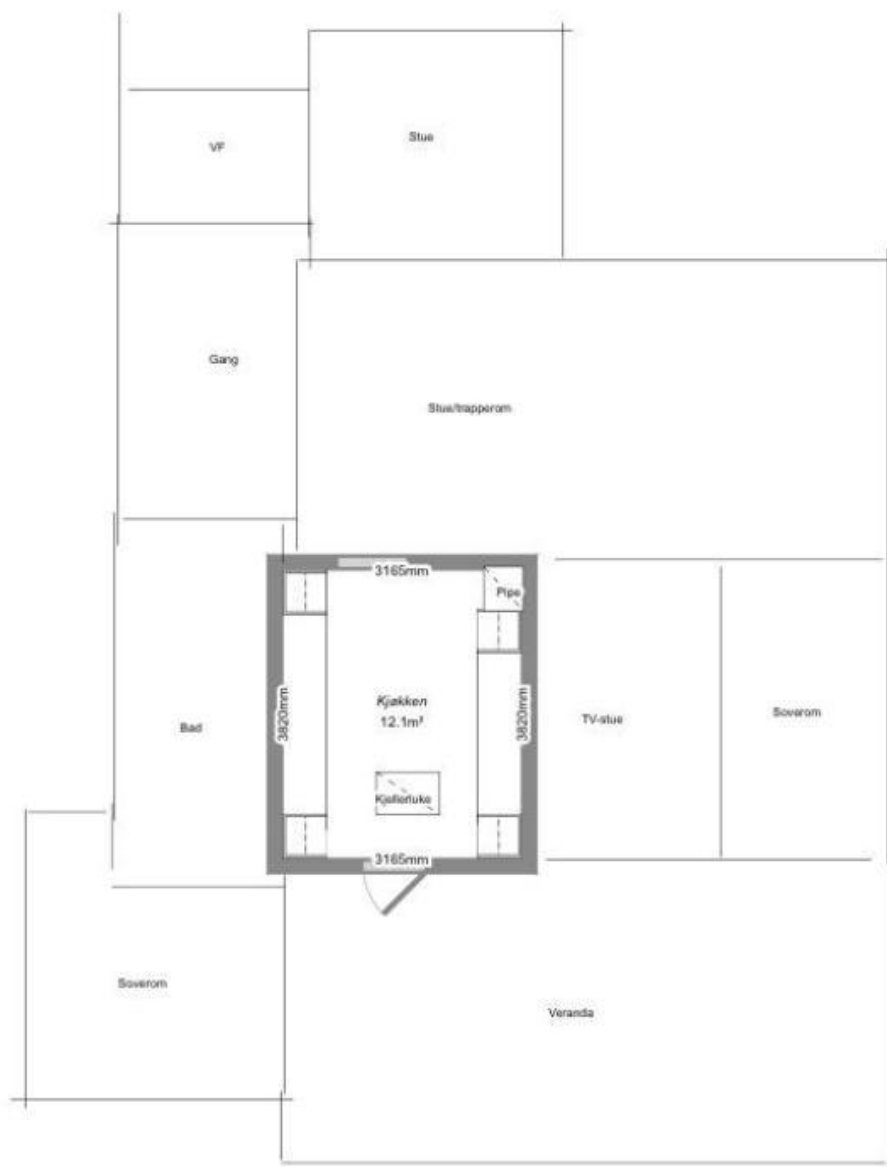
Skisse over berørt krypkjeller og 1.etasje. Områder skravert med gult i krypkjeller viser område hvor det er registrert råteskade i stubbeloftsbord. Registrert mugg på undersiden av etasjeskille i områder som ikke er skravert på skisse over krypkjeller.

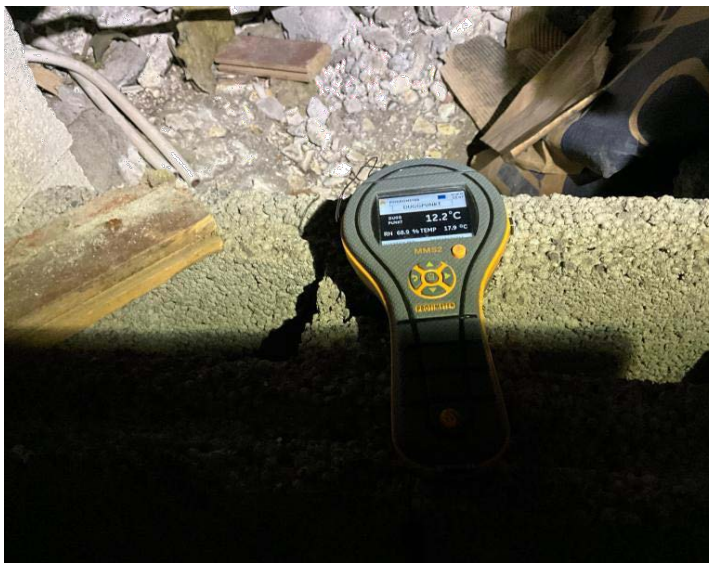
| Årsak til skade | | | |
|---|---|---|---|
| <p>Fuktnivå og temperatur i krypkjeller gir mulighet for kondensering av fukt fra grunnen og påfølgende oppfukning av trevirke. Det er målt 68,9% relativ luftfuktighet ved 17,9grader, målte verdier gir duggpunkt på 12,2 grader. Flere steder er det målt overflatetemperatur lavere enn duggpunktet, dette medfører kondensering på overflater.</p> | | | |

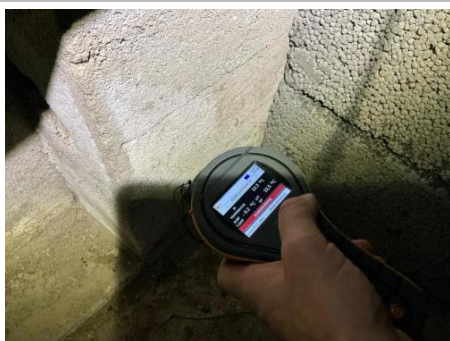
Temperatur og fuktforhold i kryperommet gir risiko for at fuktig luft fra grunnen kondenserer på overflater. Dette medfører blant annet oppfukning av trevirke i kryperomet.

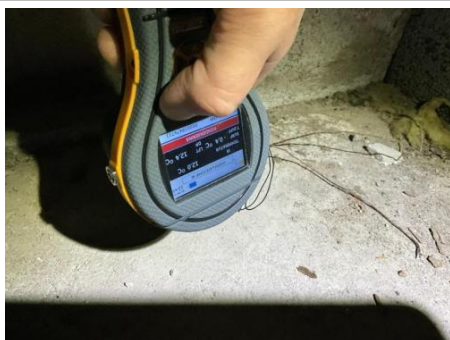
Temperatur og fuktforhold i kryperommet gir risiko for at fuktig luft fra grunnen kondenserer på overflater. Dette medfører oppfukning av trevirke i kryperom.

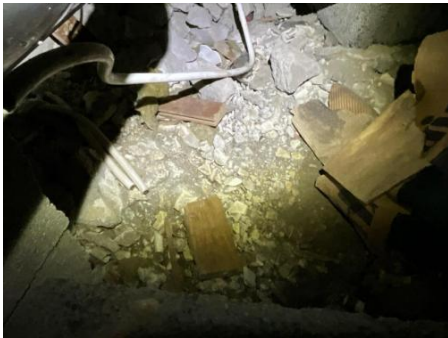
Detalj. Det er registrert relativt fuktige  
masser på grunnen i krypkjeller som  
ikke har støpt gulv.

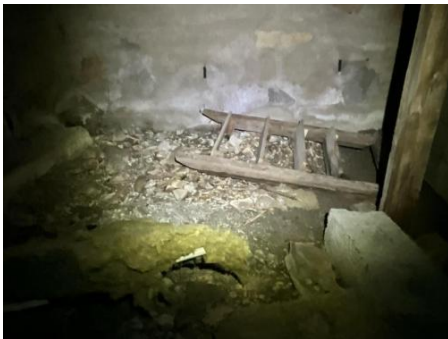
Detalj. Det er registrert relativt fuktige  
masser på grunnen i krypkjeller som  
ikke har støpt gulv.

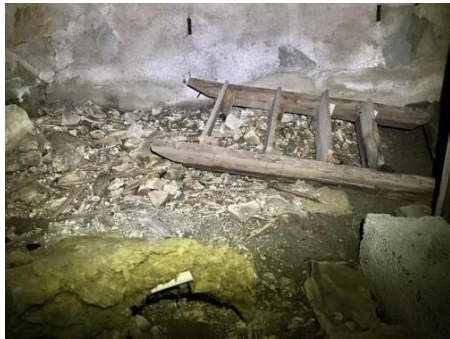
Detalj. Det er registrert relativt fuktige masser på grunnen i krypkjeller som ikke har støpt gulv. Trevirke som ligger på grunnen er fuktig og har begynt å råtne.

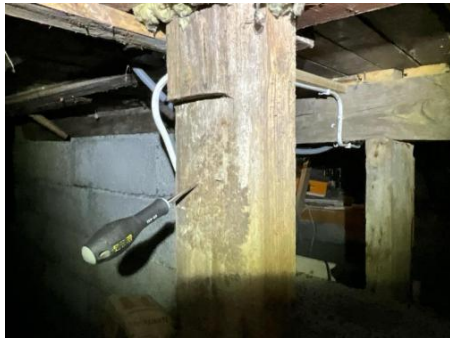
Råte i stolpe som understøtter etasjeskiller.

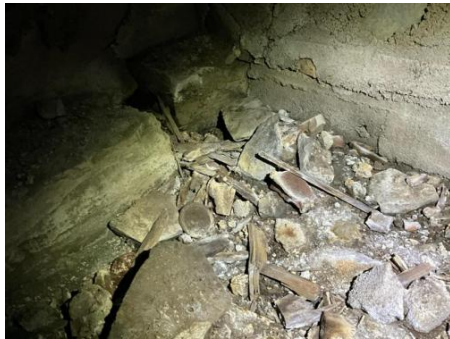
Detalj. Relativt fuktige masser på grunnen i krypkjeller.

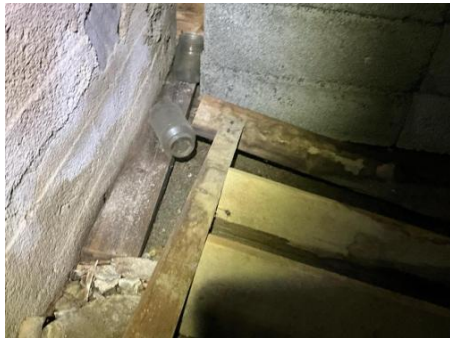
Detalj. Relativt fuktige masser på grunnen i krypkjeller.

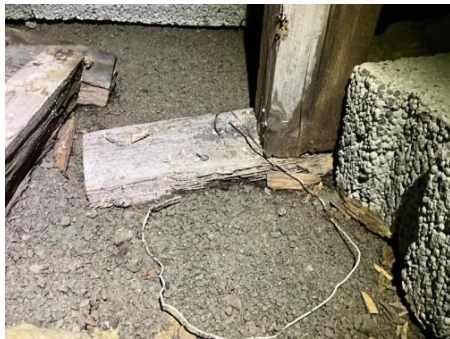
Detalj. Relativt fuktige masser på grunnen i krypkjeller, del under tv-stue.  
Råte i trevirke som ligger mot grunnen og råte i bunn på stolpe som understøtter etasjeskiller.

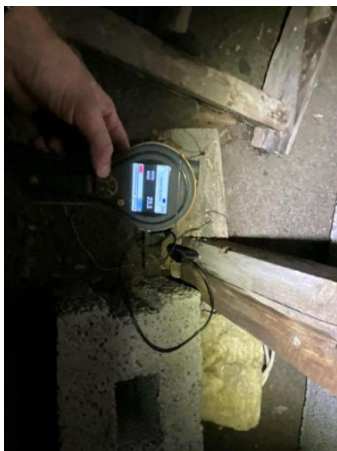
Fuktinnhold på 23,1% i trevirke.

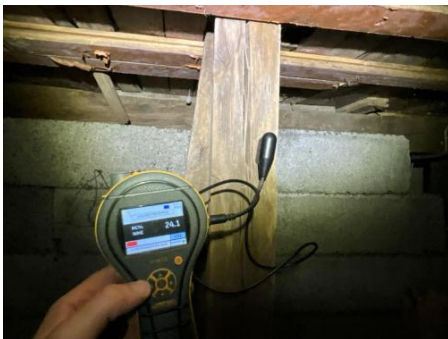
Fukttinnhold på 24,1% i trevirke.

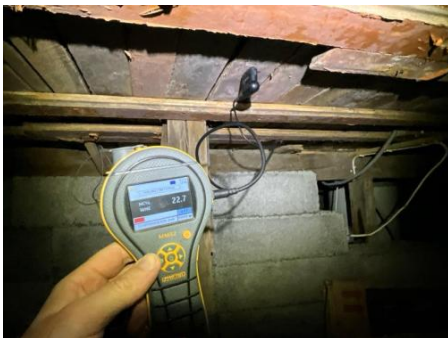
Fukttinnhold på 22,7% i trevirke. Målte fuktverdier gir risiko for utvikling av råteskade.

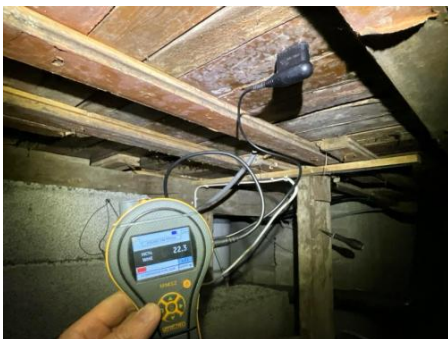
Målt fukttinnhold på 22,3% i trevirke. Målte fuktverdier gir risiko for utvikling av råteskade.

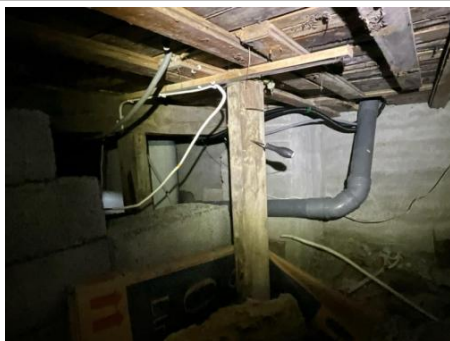
Registrert råte i stolpe som understøtter etasjeskiller i krypkjellerdel under tv-stue

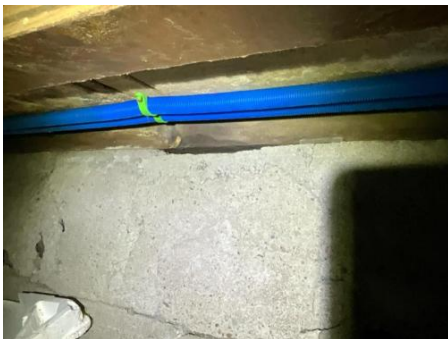
En mindre fuktskjolde i svill som ligger oppå kjellermur.

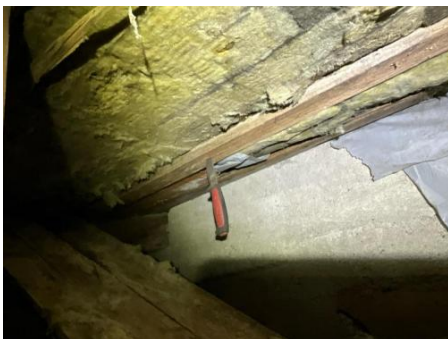
Råte i gulvbjelke ved kjellermur under terrassedør i kjøkkenet.

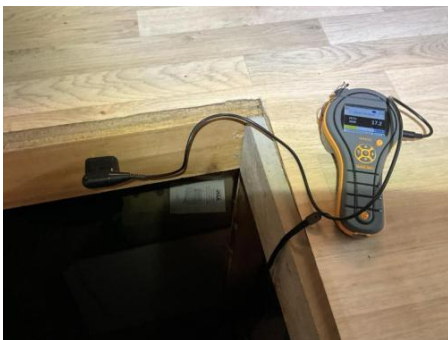
Forhøyet fuktnivå i gulvbjelke ved kjellerluke.

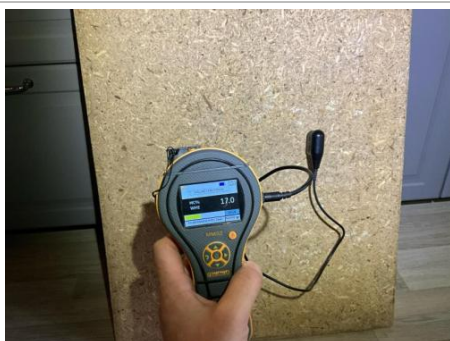
Forhøyet fuktnivå i kjellerluke

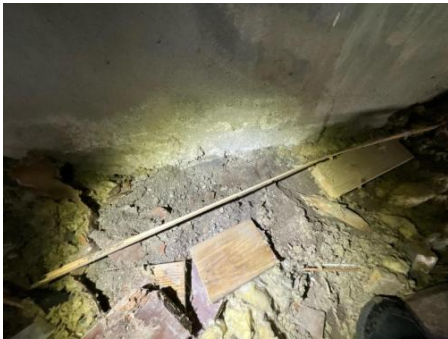
Detalj, under veranda på fasade mot vest.  
 Ikke registrert utvendig fuktsikring på grunnmur mot berørt krypkjeller.

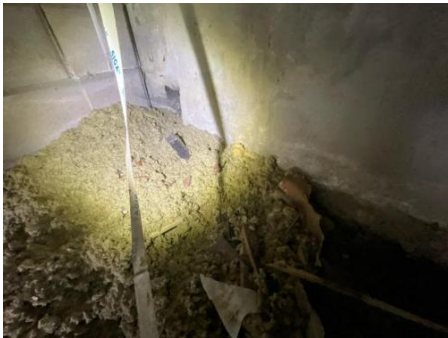
Detalj, under veranda på fasade mot vest.  
 Ikke registrert utvendig fuktsikring på grunnmur mot berørt krypkjeller.

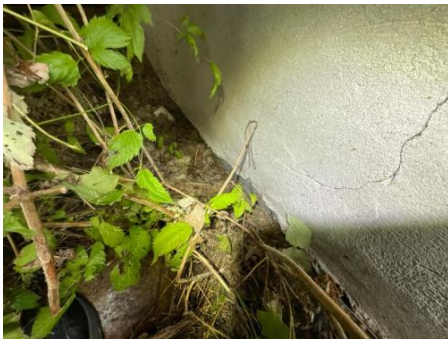
Detalj, under veranda på fasade mot vest.  
 Ikke registrert utvendig fuktsikring på grunnmur mot berørt krypkjeller.

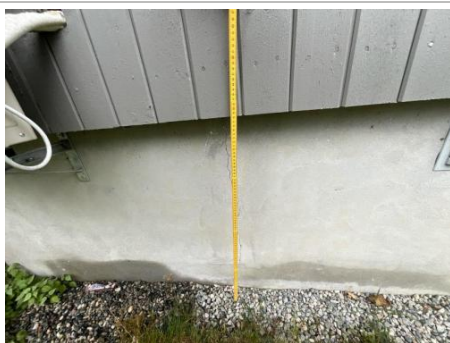
ca 80cm fra underkant etasjeskille til  
terreng på sør side av boligen.
