Mobekkevgen 1183, 2232 TOBØL

**Hyggelig landbrukseiendom på  
totalt 99 daa - Åpen med gode  
solforhold - Modernisering må  
påregnes - Konsesjon**

Befaringsdato: 28.08.2025

Rapportdato: 05.09.2025

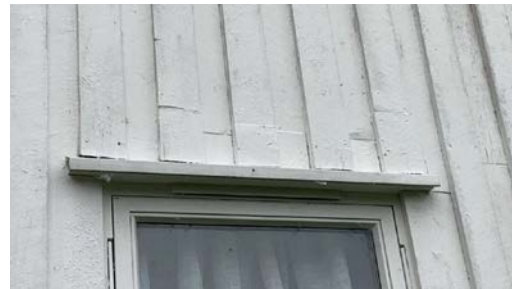
Eksempel på mindre utskiftinger av treverk.

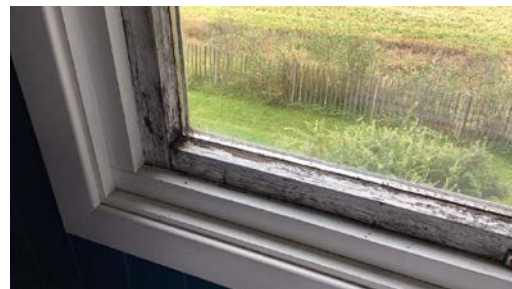
Eksempel på innvendig slitasje.

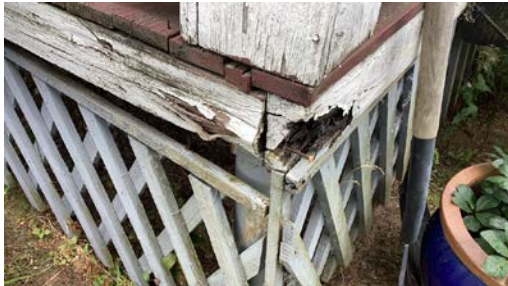
Veranda: Det er råte på bjelkelag/kantbjelker på hjørne. Slitasje med avskaling og oppsprekking.

Råteskade på veranda.

Veranda: Reparasjon av råteskade og vedlikehold av overflater.

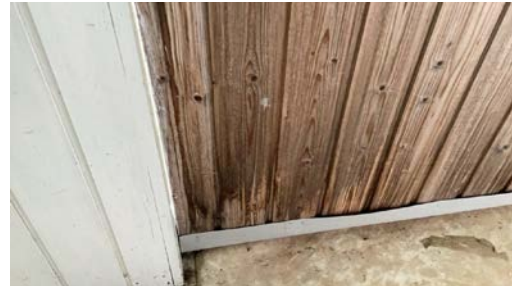
Balkong: Det er slitasje og avskaling av maling på utside. Gulvbelegg løsner og bølgjer seg. Det er svertesopp og noe fuktmerker på rekkverk og i himling.

Fuktmerker på rekkverk på balkong.

Balkong: Vedlikehold av overflater. Oppussing/utskifting av overflater. Utbedring av årsak til at fuktmerker oppstår.

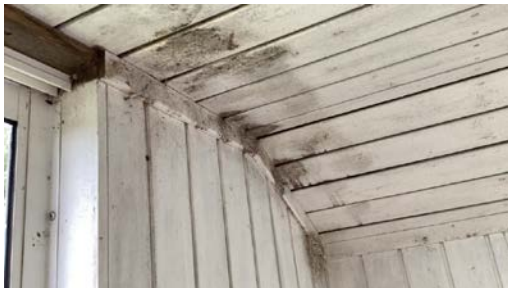
Fuktmerker og svertesopp i himling på balkong.

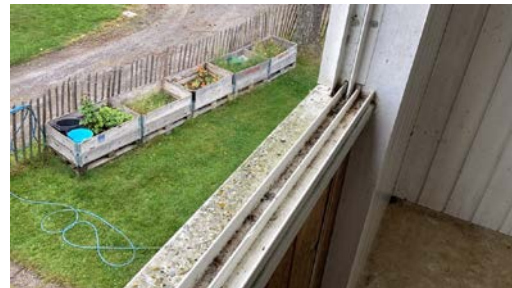
Eksempel på slitasje.

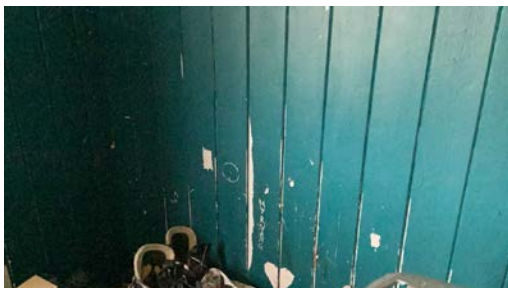
Eksempel på slitasje.

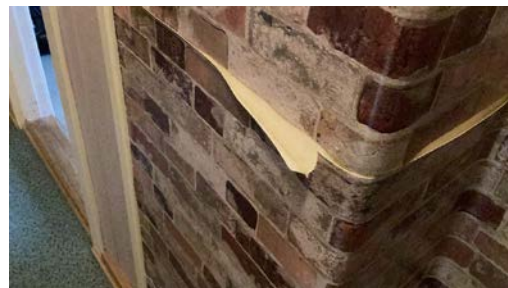
Tapet på pipe løsner.

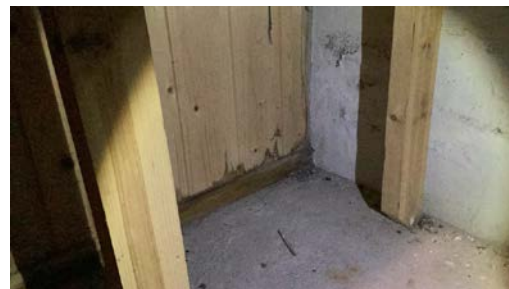
Det er noen steder tegn til fuktpåkjenninger på trevegger.

Synlig fuktpåkjenning på trevegg.

Overflater med saltutslag og avskaling kan pusses opp, men det må forventes at lignende symptomer vil oppstå igjen rimelig raskt.

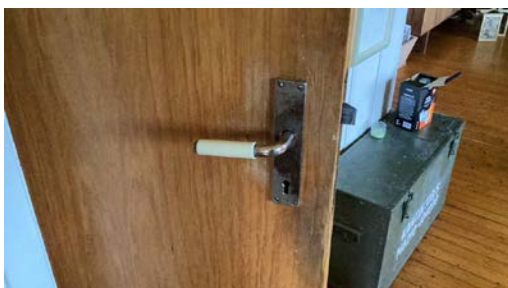
Eksempel på slitasje.

Vedlikehold av overflater.

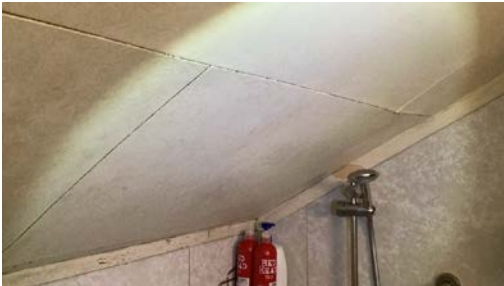
Det er fuktskader på plater i himling.

Fuktskader i himling.

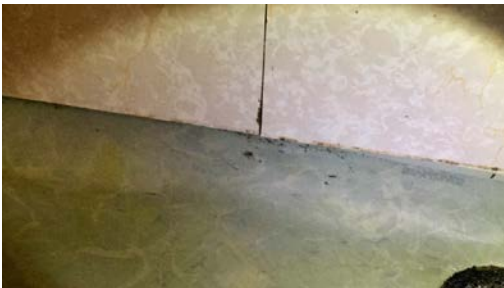
Begynnende fuktskader nederst på veggplater.
