"Sølleplassen" - Eldre og innholdsrikt boligtau solrikt beliggende med nydelig utsikt.

Tilstandsrapport

Befaringsdato: 15.05.2024

Rapportdato: 16.06.2024

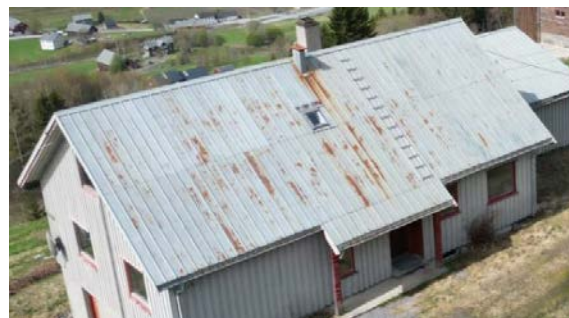
Stedvis rust i takplatene.
