# "Sølleplassen" - Eldre og innholdsrikt bolig tun solrikt beliggende med nydelig utsikt.

# Tilstandsrapport

Befaringsdato: 15.05.2024

Rapportdato: 16.06.2024

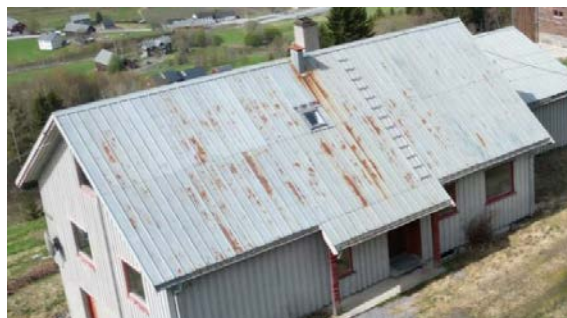
- Mer enn halvparten av forventet brukstid er passert på taktekkingen.
- Det er påvist andre avvik:
- 1. Tekkingen er fra byggeår og dermed forbi mer enn halvparten av sin levetid. I tillegg er det påvist rustdannelse i tekkingen/platene. 2. Det er ikke etablert noen form for undertak - platetekkingen ligger direkte til bærelektene.

Stedvis rust i takplatene.

- Overvåk tilstanden jevnlig. For å få tilstandsgrad 0 eller 1 må tekkingen skiftes ut, men tidspunktet for når dette er nødvendig er vanskelig å si noe om.
- Andre tiltak:
- Manglende undertak er i utgangspunktet ikke noe problem, hvis konstruksjonen er tilfredsstillende/nok ventilert og at tekkingen ikke blir utsatt for oppvarming. Ved konstant oppvarming, vil det kunne oppstå varmegjennomgang og dermed større mulighet for kondenseringer på undersiden av platene. (Det faktum at platene er rustet på utsiden tilsier at det har vært og er varmegjennomgang i konstruksjonen, noe som tilsier at plater blir dels påvirket av varme fra undersiden og det dermed dannes fritt vann på vinteren under snøen).

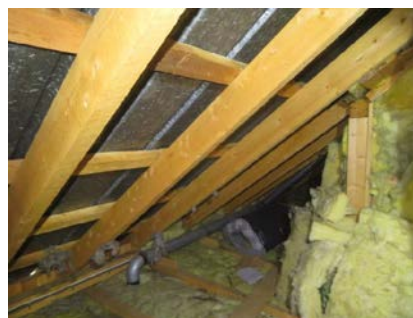
Manglende undertak er i utgangspunktet ikke noe problem, hvis konstruksjonen er tilfredsstillende/nok ventilert og at tekkingen ikke blir utsatt for oppvarming.

Ved konstant oppvarming, vil det kunne oppstå varmegjennomgang og dermed større mulighet for kondenseringer på undersiden av platene. (Det faktum at platene er rustet på utsiden tilsier at det har vært og er varmegjennomgang i konstruksjonen, noe som tilsier at plater blir dels påvirket av varme fra undersiden og det dermed dannes fritt vann på vinteren under snøen).

Takkonstruksjon uten undertak - undersiden av takplater ses.

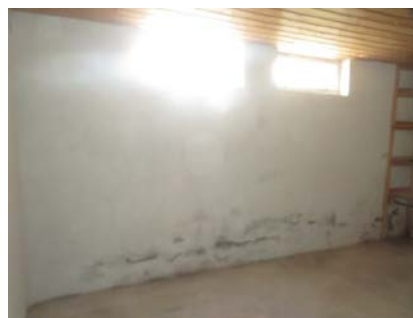
- Det er påvist indikasjoner på noe fuktgjennomtrenging i kjellergulv.
- Det er påvist indikasjoner på noe fuktgjennomtrenging inn i kjellermur.
- Samtlige kjellervegger ses med fuktgjennomgang som følge av redusert/manglende utv. fuktsikring.

Synlige partier med fuktopptrekk/fuktgjennomslag.

- Det påviste fuktnivå gir grunn til å overvåke konstruksjonen jevnlig for å se utvikling over tid, og eventuelt foreta tiltak for å unngå fuktskader.
- Kjeller kan stå og benyttes som den gjør, men ingen konstruksjoner kan bygges inn (kan ikke fore inn vegger eller fore opp gulv som følge av påvist fuktproblematikk/fuktgjennomgang i konstruksjonene). Det må på sikt beregnes redrenert rundt bygget samt at det må beregnes lagt på ny utv. fuktsikringspapp.

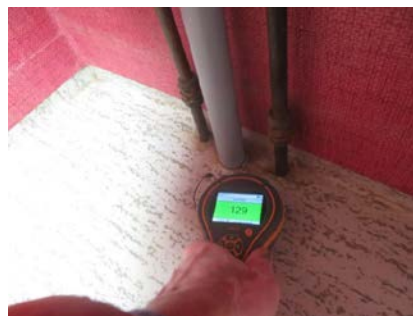
Fuktsøk i gulv rundt rørgjennomføringer som er montert uten mansjett. Ingen påviste avvik.

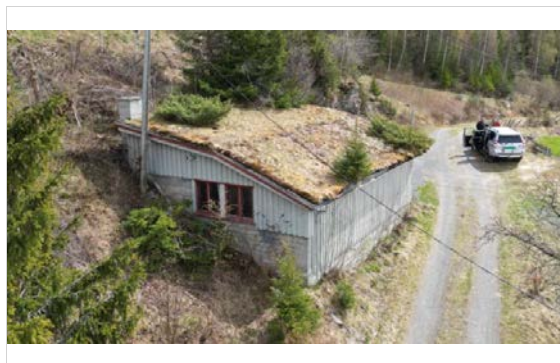
Det er påvist fukt- og råteskader i vindskier mm.

Generelle renoveringsbehov.

Taktekket fremstår med behov for utskifting.
