Nygata 17, 7300 ORKANGER

## EIERSKIFTERAPPORT™

## ENEBOLIG NYGATA 17

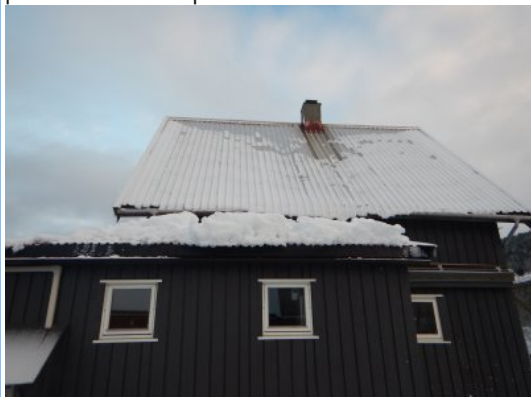
Yttertaket er tekket med stålplater. Takflatene ble vurdert fra bakkenivå, da det ikke var sikkerhetsmessig forsvarlig å inspisere taket nærmere. Undertak og lekter var ikke tilgjengelig for inspeksjon. Renner og nedløp er av metall, med nedløp ført til bakkenivå. Det er ikke montert snøfangere på store deler av takflaten.

**Merknader:** Begrenset tilgjengelighet medfører at deler av takkonstruksjonen ikke kunne inspiseres. Manglende snøfangere innebærer at sikring mot snøras ikke er etablert i tilstrekkelig omfang. Bygningsdelen vurderes å ha passert over halvparten av forventet normal brukstid, og normal alders- og bruksslitasje må påregnes.
