Lunden terrasse 13, 3215 SANDEFJORD

**Fredelig og sentralt beliggende  
enebolig i kjede med 3 soverom og  
flere uteplasser**

# gnr. 169, bnr. 4

Befaringsdato: 16.10.2023

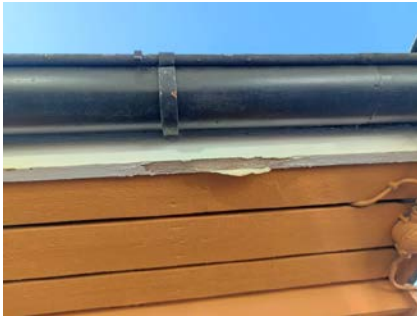
Noe råte i kledning ved inngangsparti.

Maling flasser av på forkantbord.

**Vurdering av avvik:**  
• Det er avvik:  
Det er noe råte nederst på kledningsbord ved ytterdør til inngangsparti.  
Det er noe luftbobler i maling på lister rundt vinduer mot vest.  
Lite område med avflassing av maling på forkantbord.

- Tiltak:  
Råteskadet kledningsbord må skiftes ut.  
Forkantbord og lister med luftbobler trenger vedlikehold.

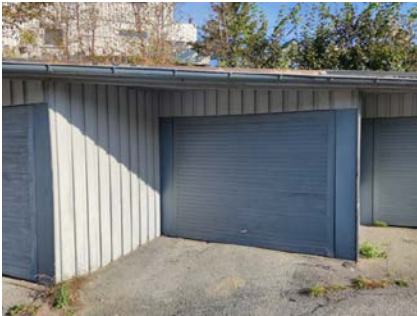
**Vurdering av avvik:**  
• Det er avvik:  
Garasje bærer preg av elde og slitasje.  
Garasjeport trenger justering/vedlikehold.  
Trekledning går helt ned til grunn.

**Konsekvens/tiltak**  
• Tiltak:  
Garasjen trenger vedlikehold.  
**Kostnadsestimat: 10 000 - 50 000**

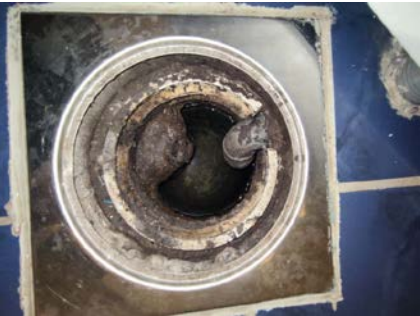
Det er eldre soilsluk, trolig fra byggeår. På bad er det trolig brukt smøremembran, men utførelsen er ukjent.

- Mer enn halvparten av forventet brukstid er passert på membranløsningen.
- Mer enn halvparten av forventet brukstid er passert på slukløsningen.

Konsekvens/tiltak: - Våtrommet må totalrenoveres. Alle forhold med tettesjikt, våtsone, sluk m.m. må dokumenteres. Rom fungerer med dagens avvik frem til renovering, men det krever forsiktig/varsom bruk.

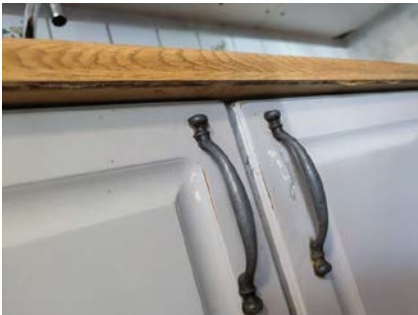
Kjøkken > Overflater og innredning > Kjøkken:  
Det er påvist fuktskjolder i overflater.  
Benkeplate sveller i område under vask.  
Noe bruksslitasje og skjev skapdør over ventilator.  
Konsekvens/tiltak:  
- Overflater må utbedres eller skiftes.

Sveller under benkeplate
