Lunden terrasse 13, 3215 SANDEFJORD

Kjedehus
Lunden terrasse 13, 3215 SANDEFJORD
SANDEFJORD kommune
gnr. 169, bnr. 4

Befaringsdato: 17.10.2024 Rapportdato: 17.10.2024 Oppdragsnr.: 21248-1246 Referansenummer: NL7912

Autorisert foretak: Drammen Takstsenter AS Sertifisert Takstingeniør: Olav Rudland Kvilhaug Vår ref:

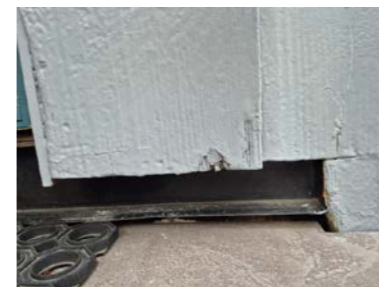
Vurdering av avvik:

- Det er avvik:

Noe overmalt råte i kledning ved inngangsparti.

Råteskadet kledningsbord må skiftes ut.

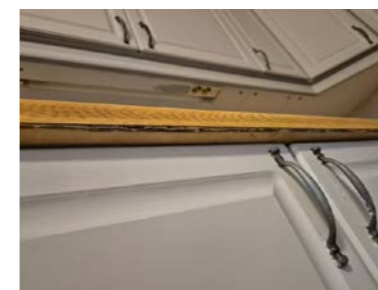
1. ETASJE > KJØKKEN

Sveller under benkeplate

- Overflater må utbedres eller skiftes.
