Elgfaret 17, 2022 GJERDRUM

**Særpreget og arkitekttegnet  
enebolig over 4 halvplan |  
Sydvestvendt terrasse | Frodig  
hage | Innerst i rolig blindvei**

Enebolig  
Elgfaret 17  
2022 Gjerdrum

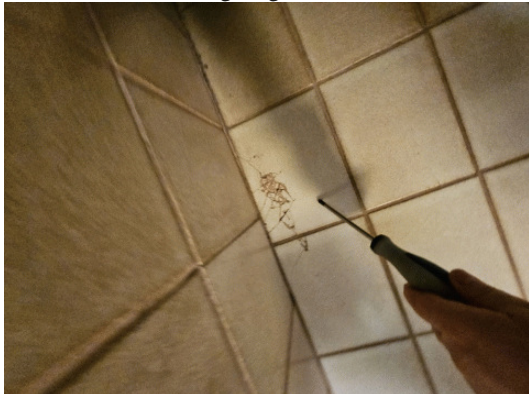
**TG 2** 7.1.2 Overflate gulv

Det er påvist riss og sprekker.

Det er påvist sprekker i fuger.

Det er påvist flekker eller andre skader.

Det sprekk, bom og skade på gulvflis ved badekar og ved dørterskel. TG2

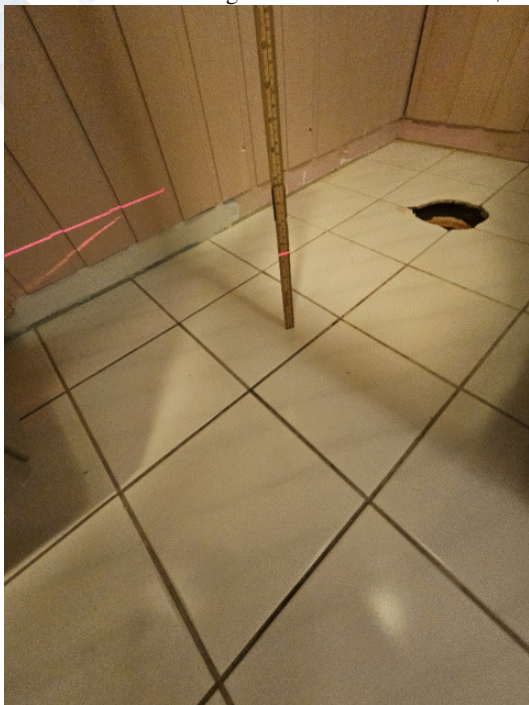
#### **TG 2** 7.2.2 Overflate gulv

Det er påvist flekker eller andre skader.

Det ble utført en enkelt test av overflatene, der det registreres ikke tilfredsstillende fall på gulv mot sluk (ikke ett krav på oppføring tidspunktet), flisegulvet har passert mer enn halvparten av sin forventet levetid. TG2

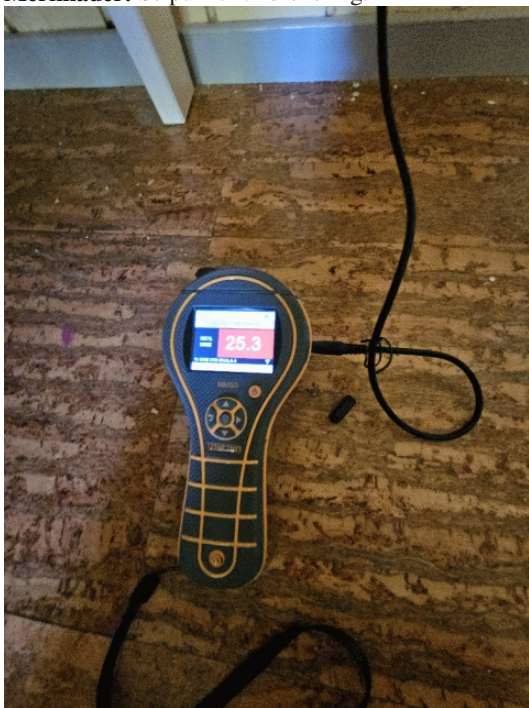
Det ble søkt etter fukt på tilgjengelige tilstøtende overflater under befaringen, der det ikke ble avdekket forhøyde fuktverdier på betonggulv ved sluk i teknisk bod. TG2
