Finnbrautvegen 13, 8660 MOSJØEN

**Enebolig med flott beliggenhet i  
Mosjøen | Nærhet til natur og  
sentrum | Garasje og hage | Utsikt  
mot Øyfjellet**

| Tilstandsrapport ..... | 32 |

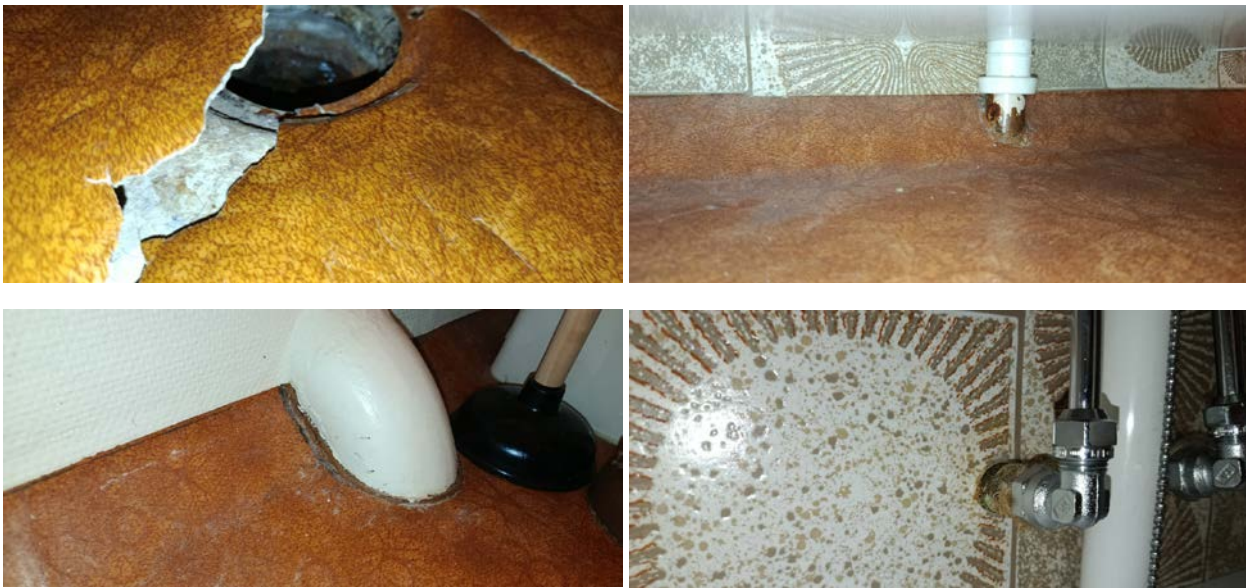
## 2. ETASJE > BAD

Fuktmåling ble utført mot våtsone fra luke i tilliggende soverom.

Det ble utført fuktsøk ved befarings, og forhøyede fuktverdier ble registrert i området rundt sluket.

Det er målt forhøyede fuktverdier rundt sluket i gulvet. Våtrommet har også flere utettheter.

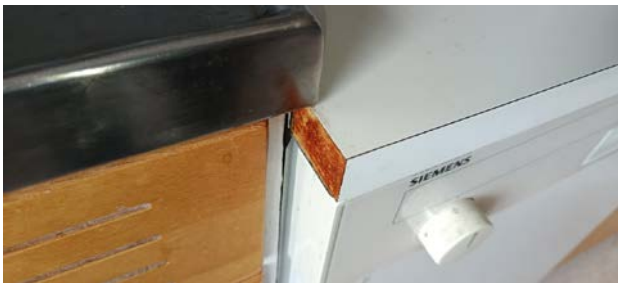
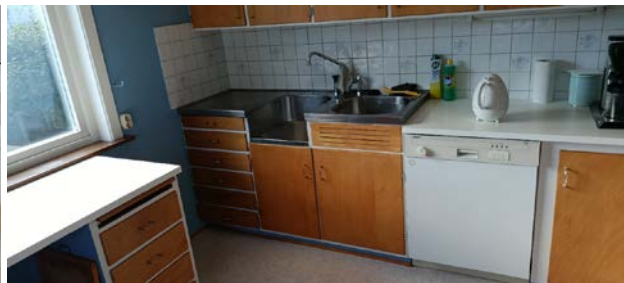
## 1. ETASJE > KJØKKEN

### TG 2 Avtrekk

Det bør gjøres nærmere undersøkelser.
