Gaupefaret 14, 1404 SIGGERUD

**Innholdsrik enebolig m/ store uteplasser, dobbelt garasje og stor tomt på nesten 1,7 mål.**

# Tilstandsrapport

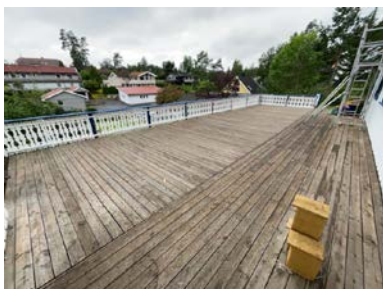
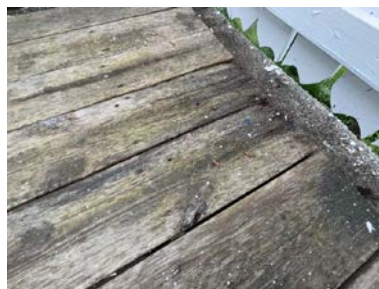
Råte i enkelte terrassebord.

For å kunne tilfredsstille dagens forskriftskrav, så må rekkverk endres. Terrassebord med råteskader må skiftes ut.

**Kostnadsestimat: 10 000 - 50 000**

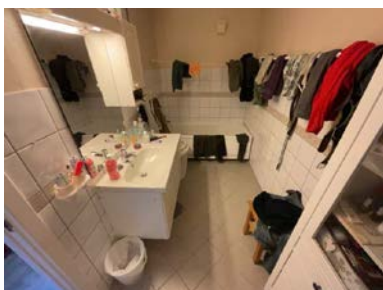
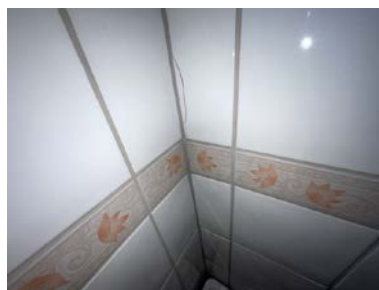
Sprekker i fliser i våtsonen.

Våtrommet er i daglig bruk, men er av eldre dato. Våtrommet må følgelig påregnes fullt oppgradert i tiden som kommer.

**Kostnadsestimat: 100 000 - 300 000**

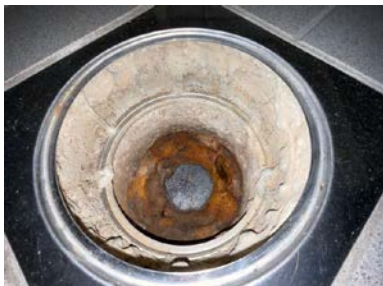
originalt støpejernsluk.
