St Olavs gate 13, 3112 TØNSBERG

**Superfresh stor toppleilighet med  
hybelløsning. God planløsning,  
balkong, parkeringsplass og godt  
med lagring.**

Befaringsdato: 24.04.2025

Rapportdato: 28.04.2025

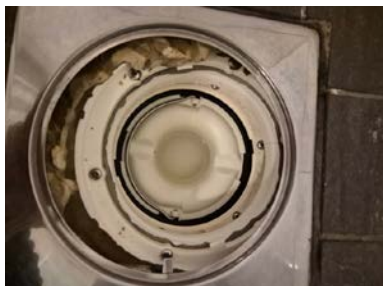
Plastsluk med synlig mansjett under klemring.
