# Jøsenfjorden - Enebolig med landlig beliggenhet - Renoveringsbehov - Romslig tomt

# Tilstandsrapport

Befaringsdato: 23.12.2024

Rapportdato: 04.02.2025

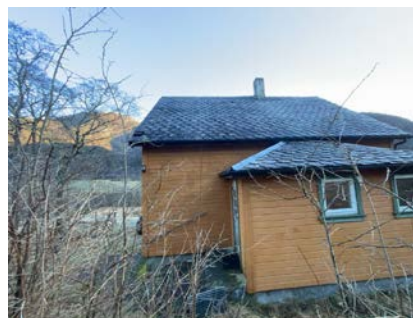
- Det er ikke tilfredsstillende bortledning av vann fra taknedløp ved grunnmur.
- Det mangler tilfredsstillende adkomst til pipe for feier.
- Det er avvik:

Snø/isras fra taktekking kan føre til skade på personer/husdyr og bygning.

Taknedløp må ledes bort fra bygning, for så sikre bygning mot ekstra fuktpåkjenning.

Krav til stigetrinn på tak, må undersøkes med lokal feier (det kan ikke utelukkes at dette må monteres)

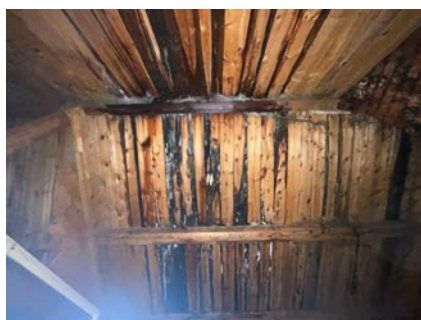
- Det er påvist fuktskjolder/skader i takkonstruksjonen.
- Undertaket er misfarget.

Fuktskjold i undertak.

Det er pågående lekkasje i takkonstruksjon.

Bilde viser sylig fuktig takkonstruksjon, fra pågående lekkasje.

Kostnadsestimat er kun knyttet til lokal reparasjon for å tette lekkasjepunkt i takkonstruksjon.

Det må undersøkes nærmere rundt spor etter mus, dette for å avklare omfang av mus og om det er noen form for skade som er påført av mus/liknende.

Eventuelle skader påført fra mus/liknende, må utbedres.

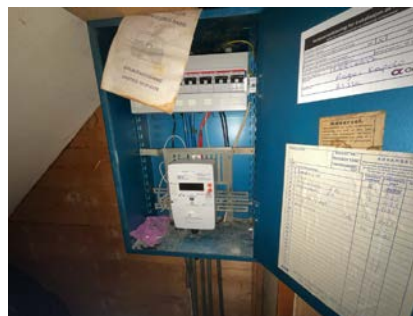
Sikringsskap er plassert på bod 2 etasje.
