# Jøsenfjorden - Enebolig med landlig beliggenhet - Renoveringsbehov - Romslig tomt på 1,6 mål

# Tilstandsrapport

Befaringsdato: 23.12.2024

Rapportdato: 04.02.2025

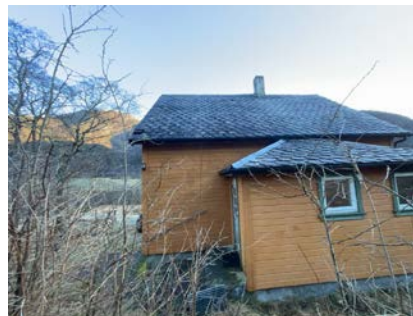
- Det er ikke tilfredsstillende bortledning av vann fra taknedløp ved grunnmur.
- Det mangler tilfredsstillende adkomst til pipe for feier.
- Det er avvik:

Snø/isras fra taktekking kan føre til skade på personer/husdyr og bygning.

Taknedløp må ledes bort fra bygning, for så sikre bygning mot ekstra fuktpåkjenning.

Krav til stigetrinn på tak, må undersøkes med lokal feier (det kan ikke utelukkes at dette må monteres)

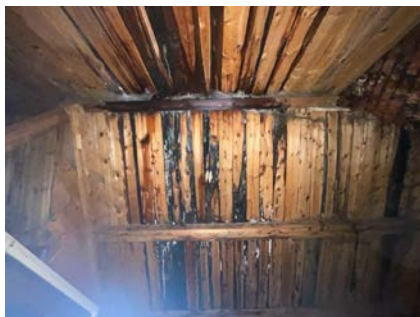
- Det er påvist fuktskjolder/skader i takkonstruksjonen.
- Undertaket er misfarget.

Fuktskjold i undertak.

Det er pågående lekkasje i takkonstruksjon.

Bilde viser sylig fuktig takkonstruksjon, fra pågående lekkasje.

Kostnadsestimat er kun knyttet til lokal reparasjon for å tette lekkasjepunkt i takkonstruksjon.

Eventuelle skader påført fra mus/liknende, må utbedres.

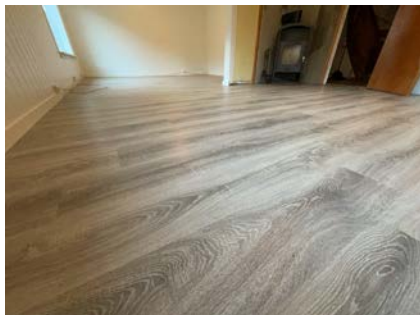
- Det er målt høydeforskjell på mellom 15-30 mm gjennom hele rommet. Tilstandsgrad 2 gis med bakgrunn i standardens krav til godkjente måleavvik.
- Målt høydeforskjell på over 20 mm innenfor en lengde på 2 meter. Tilstandsgrad 3 gis med bakgrunn i standardens krav til godkjente måleavvik.

Bilde viser gulv i stue 1 etasje.

Det er opp til eventuell kjøper og vurdere om ønsker og utføre tiltak mot høydeforskjell.

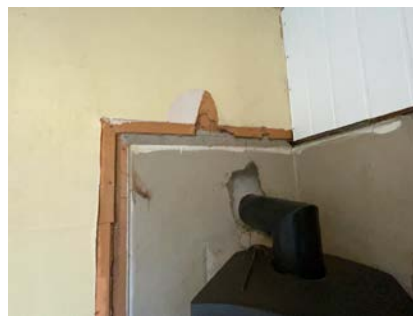
- Det er påvist sprekker og/eller riss i pipe.
- Pipevanger er ikke synlige.
- Det er påvist sprekker i ildfast stein inne i ovnen.

Det er sprekke i brannmur.

Skadet stein i vedovn må byttes.

Det må monteres utvendig beslag på pipe over tak (dette for å sikre mot fuktinntregning)

Kostnadsestimat er knyttet til synliggjøre pipevanger.

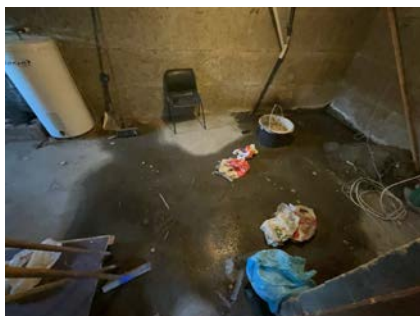
- Det er påvist synlig fuktighet på mur/gulv i kjeller.

Bilde viser synlig fuktighet på del av gulv i kjeller.

Dersom fuktinntregning skal stoppes, må det utføres tiltak med utvendig drenering.

Kostnadsestimat er knyttet til innvendig tørk og lokal reperasjon av grunnmur ved punkt for fuktinntregning)

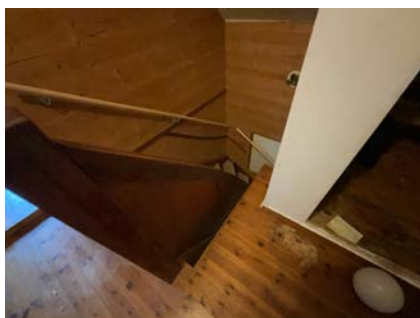
Mangler sikring/rekkverk.

- Rekkverk må monteres for å lukke avviket.

Kostnadsestimat er knyttet til montering av plassbygd/enkel sikring/rekkverk (hvor dette mangler)

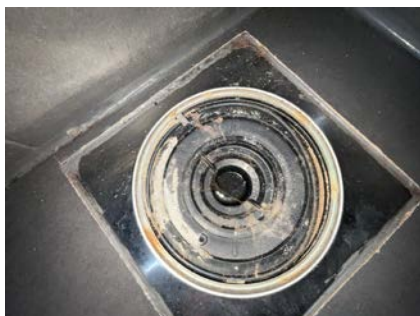
Bilde viser sluk i dusj.

Gjennomføringer vegg må tettes for å sikre mot fuktinntregning til vegg/konstruksjon (kan føre til fuktskader)

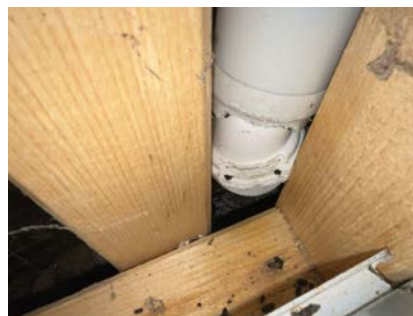
Bilde viser hull i del av avløp fra vaskemaskin.

Bend/overganger som ikke er tilstrekkelig tettet/fast, må tettes/utbedres.
