# Mysen - Romslig bolig med attraktiv beliggenhet. Kort vei til sentrum.

Befaringsdato: 28.05.2025

Rapportdato: 11.08.2025

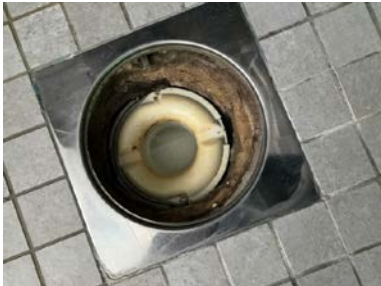
## 2. ETASJE > BAD

Hulltaking er foretatt, uten å påvise unormale forhold. Hulltaking er foretatt i allrom. Fuktkvotemåling (vekt%) i konstruksjonen ble målt til under 6.
