**Salgsobjekt:** Enebolig  
**Eierform:** Eiet  
**Byggeår:** 1925  
**BRA-i/BRA Total** 263/281 kvm  
**Tomtstr.:** 908 m<sup>2</sup>  
**Soverom:** 7  
**Gnr./bnr.** Gnr. 328, bnr. 298  
Gnr. 328, bnr. 321  
**Oppdragsnr.:** 1113250105

# Mysen - Romslig bolig med attraktiv beliggenhet. Kort vei til sentrum.

Befaringsdato: 28.05.2025

Rapportdato: 11.08.2025

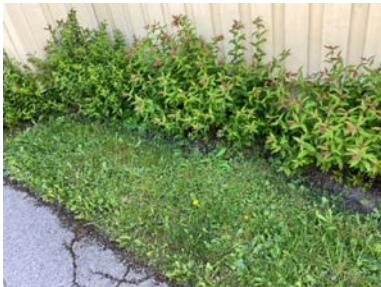
### TG 2 Grunnmur og fundamenter

Grunnmuren har sprekkdannelser.

Bygningen har betong grunnmur og lettklinker.

- Sprekkene bør overvåkes regelmessig for å unngå forverring. Tetting kan bli aktuelt for å hindre vanninntrengning og frostskaider.
