aktiv.

Vikeveien 10, 3090 HOF

# Småbruksdrøm i Hof - Ca. 13 mål med paddock, utegang, låve og særpreget bolig!

# Tilstandsrapport

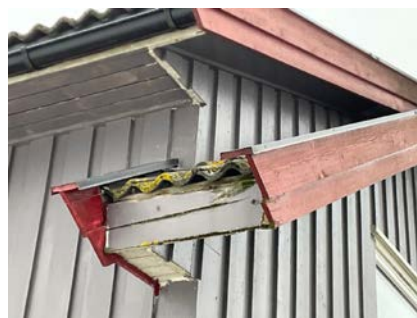
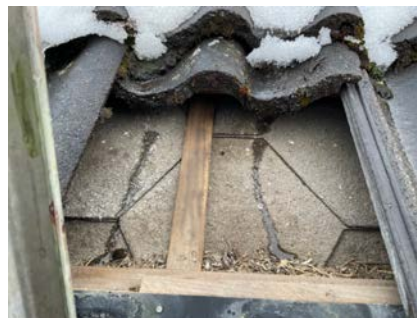
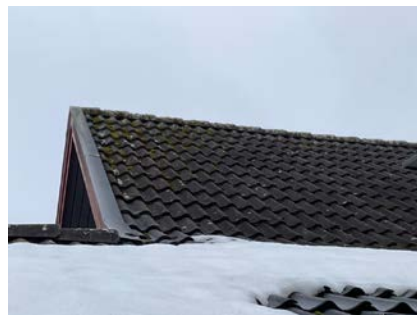
Mer enn halvparten av forventet brukstid er passert på taktekingen. Mer enn halvparten av forventet brukstid er passert på undertak. Det er påvist andre avvik:. Forekommer mose og værslitasje. Deler av vindskier samt forkantbord flasser av og er noe preget av værslitasje. Deler av dette skyldes også lekkasjer i takrenne. Konsekvens/tiltak: Tidspunkt for utskifting av undertak nærmer seg. Overvåk tilstanden jevnlig. For å få tilstandsgrad 0 eller 1 må tekingen skiftes ut, men tidspunktet for når dette er nødvendig er vanskelig å si noe om. Når takteking og undertak begynner å bli gamle, øker risikoen for lekkasjer, noe som kan føre til omfattende og kostbare reparasjoner av underliggende konstruksjoner dersom en ikke foretar tiltak på konstruksjonene før dette oppstår. Vindskier og forkantbord bør vedlikeholdes. Lokal utskifting kan ikke utelukkes.

- Tidspunkt for utskiftning av undertak nærmer seg.
- Overvåk tilstanden jevnlig. For å få tilstandsgrad 0 eller 1 må tekkingen skiftes ut, men tidspunktet for når dette er nødvendig er vanskelig å si noe om.
- Andre tiltak:
- Når takteking og undertak begynner å bli gamle, øker risikoen for lekkasjer, noe som kan føre til omfattende og kostbare reparasjoner av underliggende konstruksjoner dersom en ikke foretar tiltak på konstruksjonene før dette oppstår.

Vindskier og forkantbord bør vedlikeholdes. Lokal utskifting kan ikke utelukkes.

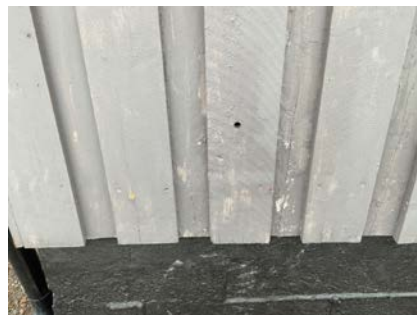
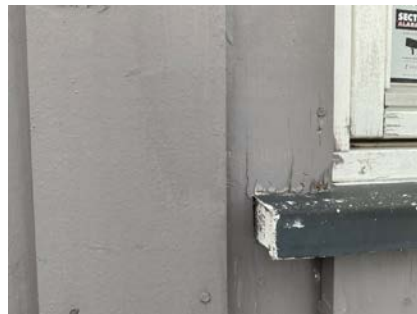
Det er ingen eller liten lufting i nedre kant av kledning mot grunnmur. Forekommer sprekker og mindre skader. varierende utlufting. Ved enkelte vannbrett er kledning avsluttet ned på selve brettet. Dette kan over tid føre til råte. Overgang takteking utbygg og vegg er ikke tilfredsstillende utført. Partier uten musetetting. Knevegg på hems er ikke isolert. Utett vindtetting til knevegg mot kott.

Det bør etableres musetetting for å hindre skadedyr i å komme inn i konstruksjonen.

Knevegg bør isoleres og vindtettes. Vindtettingen på knevegg mot kott bør tettes. Begge tiltak for å unngå varmetap og trekk samt redusere risiko for skader i konstruksjoner.

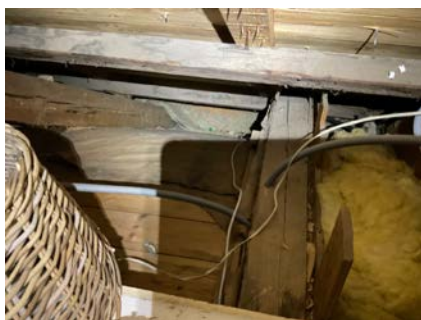
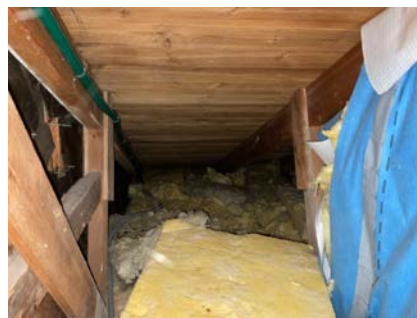
Konsekvensen av manglende isolasjon og dampsperre er økt risiko for varmetap, mulighet for kondens og fuktskader i konstruksjoner samt redusert energieffektivitet

Det bør også etableres bedre tilgang til loftet i tilbygget for å lette fremtidig kontroll og vedlikehold.

Konsekvensen av manglende isolasjon og dampsperre er økt risiko for varmetap, mulighet for kondens og fuktskader i konstruksjoner samt redusert energieffektivitet og levetid på takkonstruksjonen.

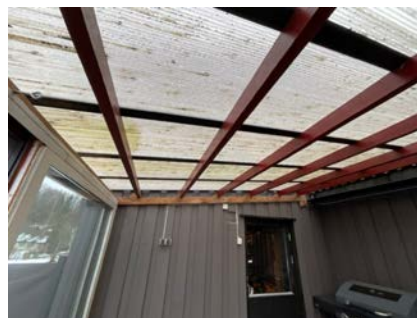
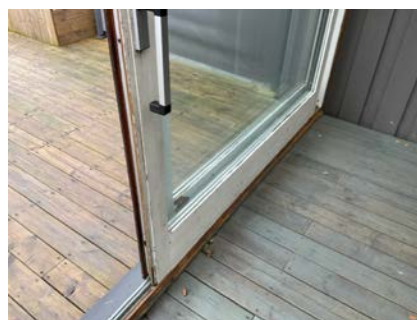
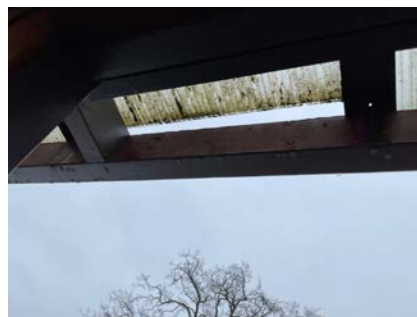
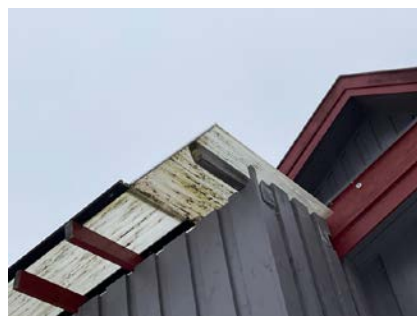
Det er påvist andre avvik: Takkonstruksjon anses neo underdimensjonert. Enkelte plater har forskjøvet seg eller er for korte slik at de ikke når frem til ytterkant av konstruksjon. Avslutning i bakkant mot øst er ufullstendig. Dør går tregt.

Takkonstruksjonen bør forsterkes for å sikre tilstrekkelig bæreevne og stabilitet. Kanalplastplatene må justeres eller skiftes ut slik at de dekker hele konstruksjonen. Avslutningen i bakkant mot øst må ferdigstilles for å hindre vanninntrenging og skader på konstruksjonen. Døren bør justeres for å sikre normal enkel funksjon.

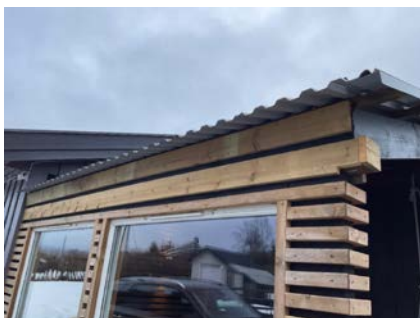
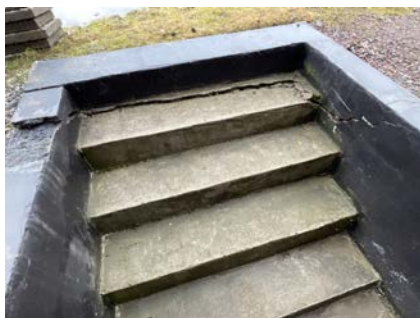
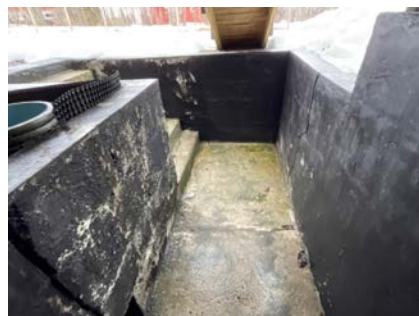
Skader og sprekker i trapper av betong.

Vinduer bør heves slik at de ikke står direkte på trebord/blomsterkasser, for å unngå risiko for skader i vinduskarmene.

Sprekker og skader i betong trappene må utbedres for å opprettholde stabilitet og funksjon, samt redusere risiko for videre forringelse.

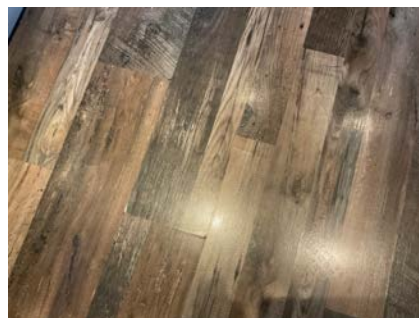
Svelling og mindre skader i skjøter. Forekommer knirk.

Det bør vurderes utbedring av svelling og skader i skjøter, samt tiltak mot knirk, for å unngå ytterligere slitasje og redusert levetid på gulvet.

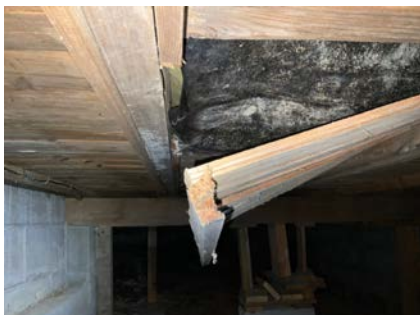
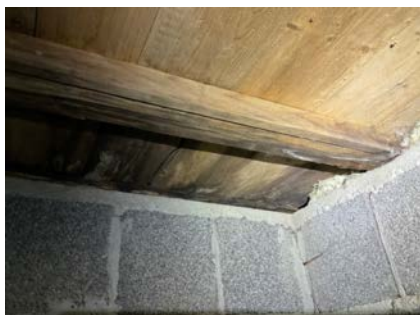
Det er påvist fuktskader i etasjeskiller. Det er registrert symptom på sopp/råte.

Råteskader i kryprom mot øst. Her er også noe provisorisk understøttelse. Utett stubbloft i begge kryprom. Det er også registrert noen mindre skjevheter i rom som ikke er målt.

Det er ikke adkomst til deler av krypkjelleren. Krypkjeller er kun vurdert i tilgjengelige deler. Krypkjeller regnes for å være en risikokonstruksjon som er utsatt for fukt- og råteskader i bunnsvill, trebjelkelaget og andre tilstøtende konstruksjoner, på grunn av fuktighet fra grunnen og kondensering ved temperaturforskjeller. Selv om det ikke er avdekket tegn på skader, betyr ikke dette nødvendigvis at det ikke foreligger skader i eller i forbindelse med krypkjelleren. Det er ikke tilfredsstillende ventilering av krypkjeller. Det er påvist skader på konstruksjoner i krypkjeller som er forårsaket av råte eller sopp. Det er stedvis påvist fuktnivå som tilsier at konstruksjonen kan ha fuktskader. Tilfeller av råte i kryprom under tilbygg. Noe fukt registrert i grunn på befaringen. Begreset utlufting.

Manglende tiltak kan føre til økt risiko for fukt- og råteskader i bjelkelag, sviller og tilstøtende trekonstruksjoner. Dette gjelder også skjulte skader som ikke nødvendigvis er synlige ved visuell inspeksjon. Krypkjeller anses som en risikokonstruksjon/løsning og bør vurderes i sammenheng med øvrige konstruksjoner. Ukjent omfang. Estimert usikkert.

**Kostnadsestimat: 20 000 - 100 000**

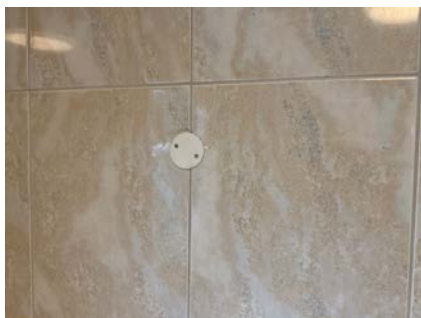
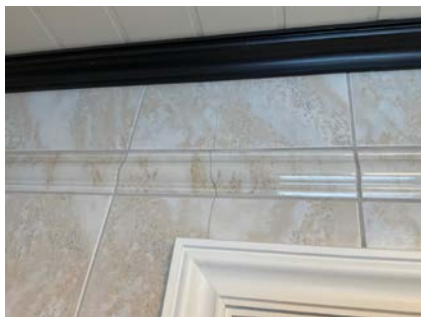
Det er påvist sprekker i fliser. Det er påvist andre avvik: En flis med sprekk. Hull etter festemateriell. De er tettet.

Hull etter festemateriell er tettet, men det anbefales å følge med på de for å sikre at tettingen holder. Dette for at det ikke oppstår muligheter for fuktskader eller annen forringelse.

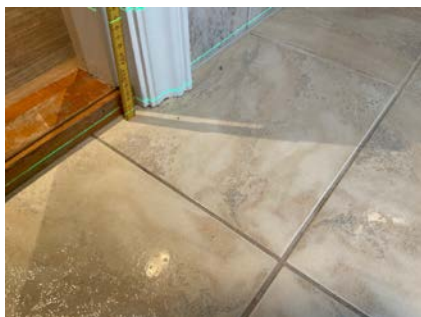
Det er påvist avvik i fallforhold til sluk i forhold til krav i forskrift på byggetidspunktet. Det er fall men ikke fult ut etter hva som var gledende på tidspunkter for oppgraderingen.

Mangelfullt fall kan føre til at vann ikke ledes effektivt til sluk, noe som øker risikoen for vannansamling og glatt gulv. Fallforhold bør utbedres ved ombygging eller oppgradering for å redusere denne risikoen.

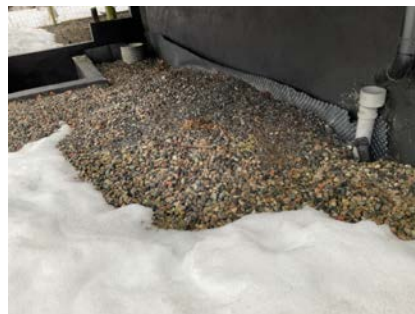
Det mangler, eller på grunn av alder er det sannsynlig at det mangler, utvendig fuktsikring av grunnmuren ved kjeller/underetasje. Det er ut ifra observasjoner påvist indikasjoner på at drenering/tettesjikt har begrenset effekt. Kun synlig fuktsikring på deler av tilbygg. Denne mangler topplst. Eier opplyser at det ved mye nedbør kan komme vann inn i krypkjeller mot vest via døra.

Da forholdet i kryprom bør forbedres må det foretas ytterligere undersøkelser for å se på muligheter til forbedring av drenering og fuktsikring. Det bør monteres topplist. Dette for å hindre vann og annet å komme inn på mur.

Tiltakene bør utføres for å hindre inntrenging av vann i krypkjeller og omkringliggende konstruksjoner, noe som kan føre til ytterligere skader.

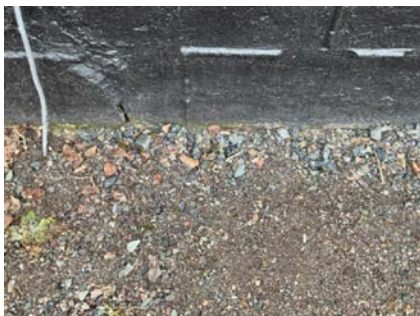
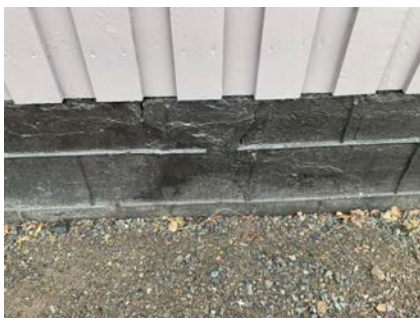
Grunnmuren har sprekkdannelser. Noen sprekker i eldste mur.

- Lokal utbedring må utføres.

Lokalt utbedring bør gjøres for å holde konstruksjoner stabil og begrense fuktbelastning.
