Meierivegen 8, 2260 KIRKENÆR

Nøkkelinformasjon

Tilstandsrapport

ENEBOLIG

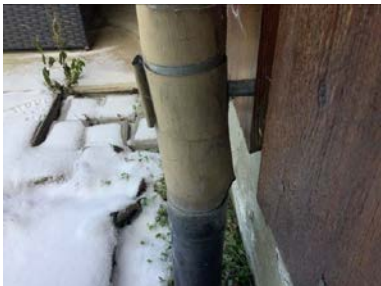
Det er påvist frostsprengte nedløpsrør.

Eksempel på frostsprengt nedløpsrør.

Det er ikke krav om å ettermontere snøfangere for å tilfredsstille dagens krav, men det vil være naturlig å montere da taktekking skiftes.
Frostsprengte nedløpsrør bør skiftes ut da lekkasje vil føre til økt fuktbelastning på konstruksjoner, og årsaken til frostspreng bør utbedres. Dette kan være ved å spyle opp drenerør.

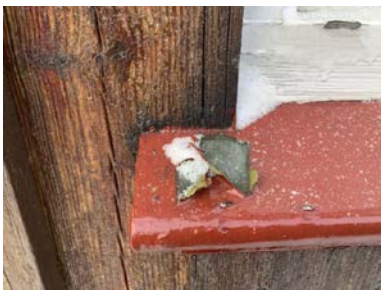
Omremming rundt vinduer er ført helt ned til vannbrett, og dette medfører økt risiko for råteskader da omramming kan trekke opp fukt fra vannbrett. Det er ikke lufting bak bordkledning. Enkelte kledningsbord er oppsprukne.

Omremming rundt vindu er ført helt ned til vannbrett.

Det bør etableres spalte mellom omramming og vannbrett slik at fukt ikke kan trekkes opp fra vannbrett. Det er ikke behov for å gjøre enkeltstående tiltak for å forbedre lufting bak bordkledningen, men hvis bordkledning skal skiftes på hele vegger bør lufting etableres. Enkelte oppsprukne kledningsbord bør skiftes ut.

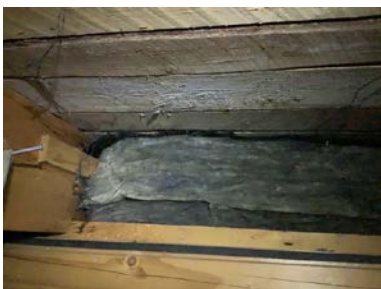
Luftespalte over isolasjon er tilnærmet sperret av isolasjon.

- Lufting/ventilering bør forbedres.

Dette kan gjøres ved å montere diffusjonsåpent undertak da takteking og undertak skiftes. Da kan luftespalter tettes og loftene kan være varme.

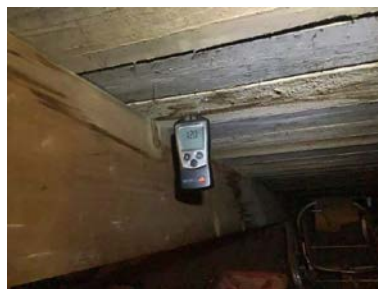
Det er påvist fuktskjolder i taktro, på taksperre og på tregulv på loftene, og det er ukjent om dette skyldes kondens eller taklekkasje ved spesielle værforhold.

Fuktskjolder i taktro måles tørr.

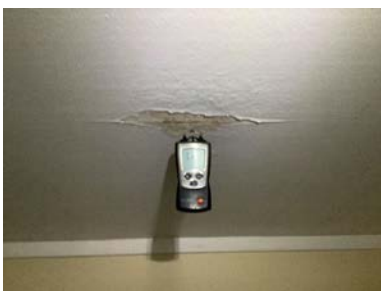
Det er påvist område i skråtak på soverom i andre etasje med svellskadet plate og løsnet maling, og dette kan skyldes taklekkasje eller kondens, selv om det måles tørt på befaringsdagen.

Svellskadet himlingsplate måles tørr.

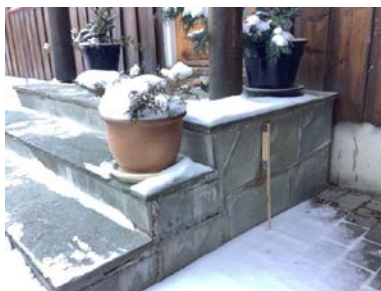
Trapp mangler rekkverk.

- Rekkverk må monteres for å lukke avviket.

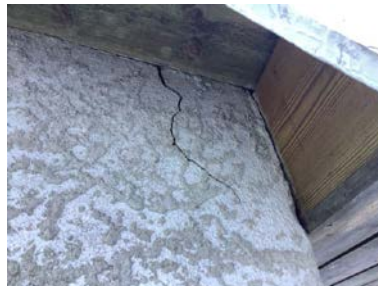
Det er mosegroing og enkelte sprekkdannelser i murvegger.

Sprekkdannelse i murvegg.

- Det må foretas tiltak for å lukke avviket.

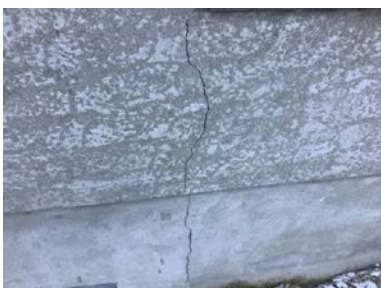
Sprekkdannelse på murvegg.

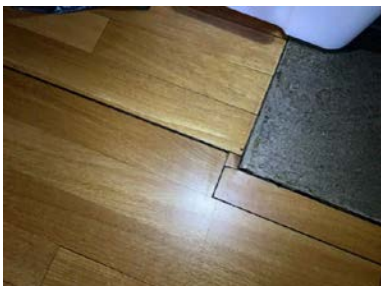
Sprekker mellom gulvbord i furugulv.

Sprekker mellom gulvbord i stue.

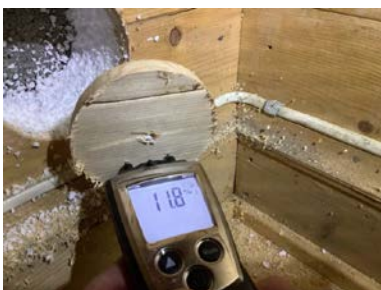
Kjelleren er delvis innredet og den har furugulv, gulvbelegg og betonggulv. Vegger er både av åpen mur, og murvegger påforet og kledd med panel. Hulltaking er foretatt uten å påvise unormale forhold. Hulltaking er foretatt i peisestue. Fuktkvotemåling (vekt%) i konstruksjonen ble målt til 12. Påforet vegg i hulltaking er isolert med isopor, og det var ikke annet å måle fuktinnholdet i enn baksiden av utboret panel.

Hulltaking, og baksiden av panel måles tørr.

- Det påviste fuktnivå gir grunn til å overvåke konstruksjonen jevnlig for å se utvikling over tid, og eventuelt foreta tiltak for å unngå fuktskader.

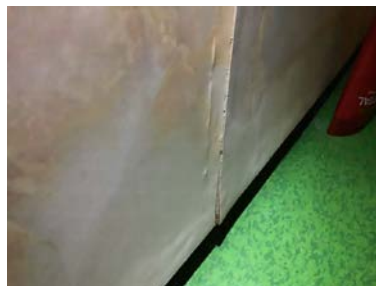
Baderomsplate er fuktskadet.

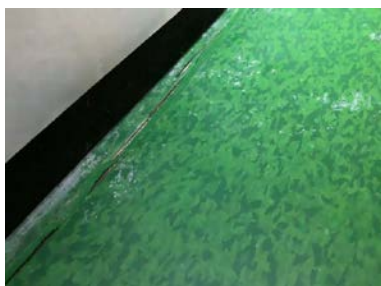
Utett sveis i vinylbelegg.

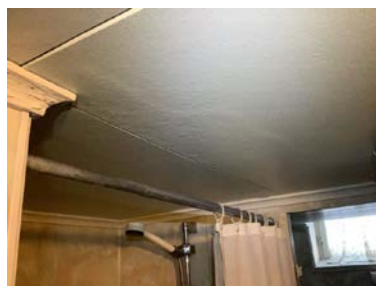
Fuktskadet himlingsplate.

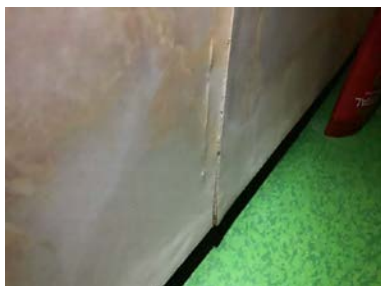
Baderomsplater er fuktskadet.

Badet må som nevnt enten renoveres eller rives, og kostnad er medtatt under badet.

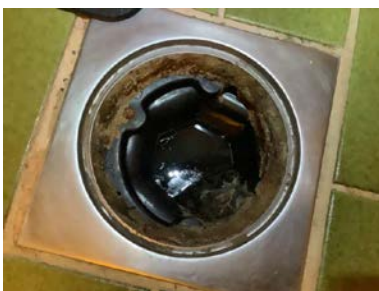
Plastsluk, og det er ikke synlig tettesjikt rundt sluk.

- Våtrommet må totalrenoveres. Alle forhold med tettesjikt, våtsone, sluk m.m. må dokumenteres.

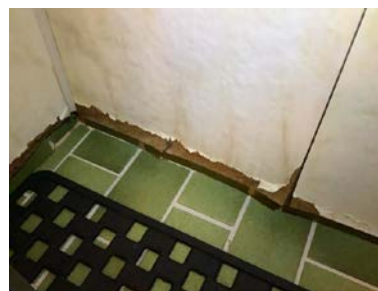
Baderomsplater er fuktskadet i dusjhjørnet.

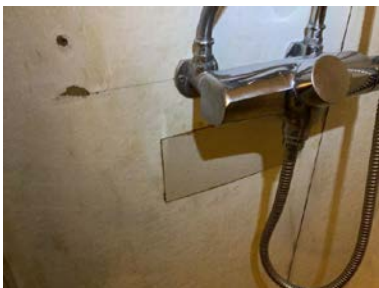
Skader i baderomsplate i dusjhjørnet.

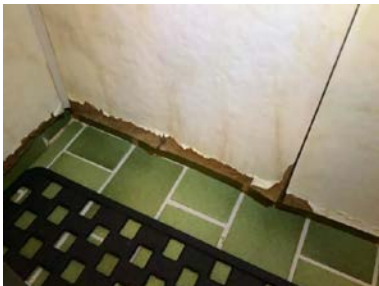
Baderomsplater er fuktskadet.

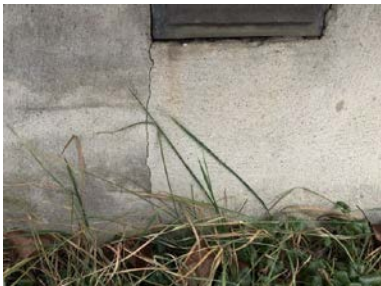
- Grunnmur og fundamenter: Det er registrert horisontalriss som er symptom på jordtrykk. Det er registrert skråriss som er symptom på setninger.
 - Terrenghorhold: Det er påvist dårlig fall eller flatt terreng inn mot grunnmur og dermed muligheter for større vannansamlinger.

Eksempel på utvendig skråriss.

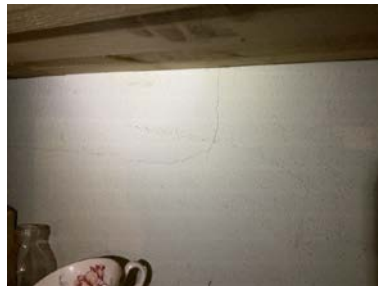
Eksempel på innvendig horisontalriss.

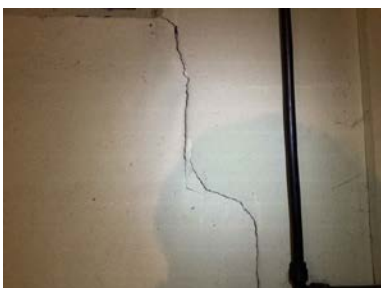
Eksempel på innvendig skråriss.
