Slåttsvevegen 104, 2412 SØRSKOGBYGDA

**Salgsobjekt:** Enebolig  
**Eierform:** Eiet  
**Byggeår:** 1955  
**BRA-i/BRA Total** 154/195 kvm  
**Tomtstr.:** 4332.5 m<sup>2</sup>  
**Soverom:** 3  
**Antall rom:** 5  
**Gnr./bnr.** Gnr. 158, bnr. 228  
**Oppdragsnr.:** 1211250217

| Tilstandsrapport ..... | 38 |

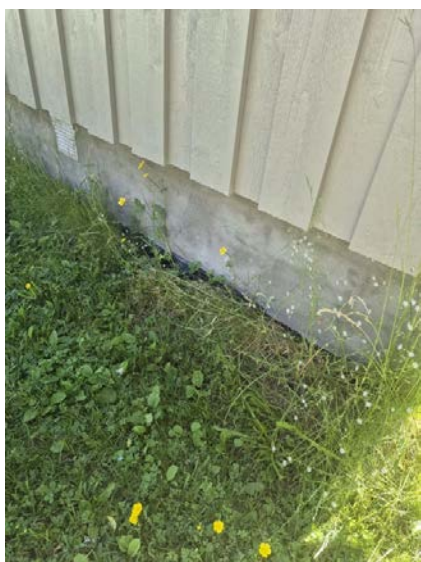
Viser etablert grunnmursplast og topplust, grunnmursplast og topplust bør være etablert over terrengnivå.

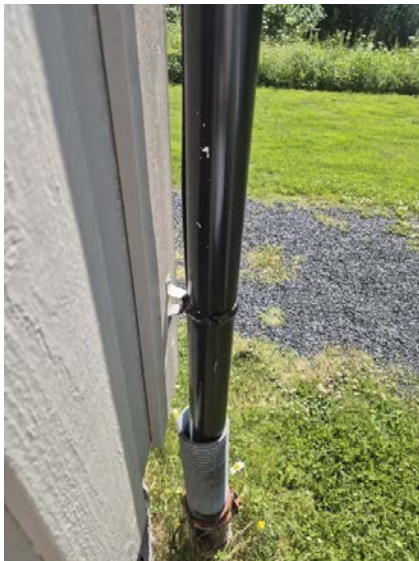
\*Renner og nedløp: Det ble registrert buling/skade i nedløpsrør som er et symptom på frostspreng.

Viser nedløpsrør med buling/skade.
