Glaservegen 136, 3727 SKIEN

**Koselig og familievennlig enebolig
med gode solforhold og flott utsikt
- Enden av blindvei - Garasje.**

Enebolig m/garasje
 Glaservegen 136
 3727 Gulset

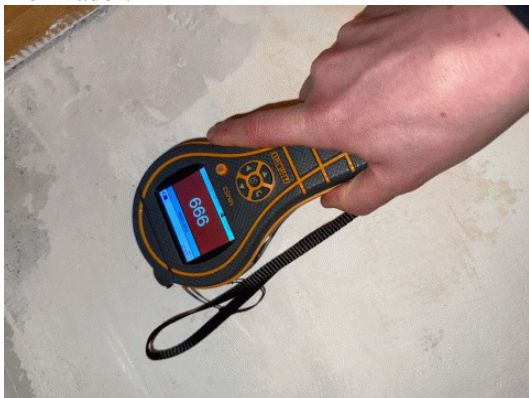
Funksjonen av dreneringen ble kontrollert på innside av grunnmur med fuktindikator hvor det ble avdekket unormale fuktverdier. Fuktverdiene kan indikere sviktende drenering og bør ytterligere undersøkes/utbedres.

TG2 vurderes grunnet forhøyede fuktverdier på innsiden av grunnmur som indikerer sviktende drenering.

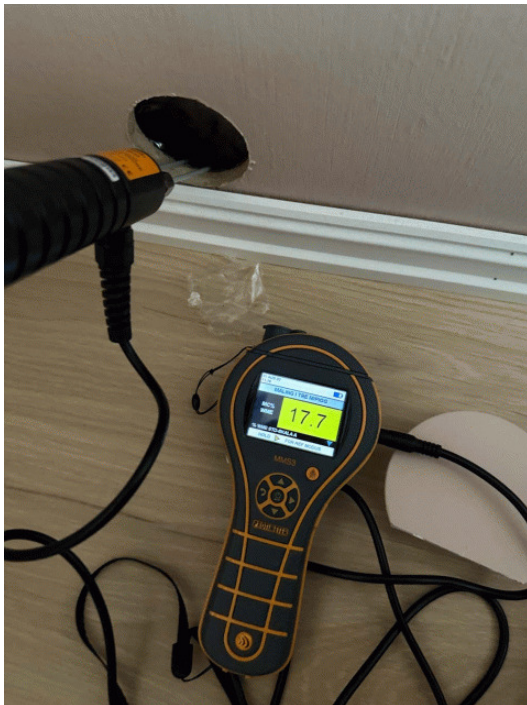
Det er boret hull i tilstøtende rom eller fra undersiden.
 Det er fuktkontrollert med egnet fuktmåleverktøy.
 Det er påvist tilstrekkelig med ventiler i vegger eller vinduer som er mulig å åpne.
 Tilluft og avtrekk vurderes som ikke tilstrekkelig.

TG2 vurderes grunnet forhøyede fuktverdier mot yttervegg.
