Fiolvegen 11, 2100 SKARNES

# Pen og hyggelige enebolig innerst i blindveg

| Tilstandsrapport ..... | 39 |

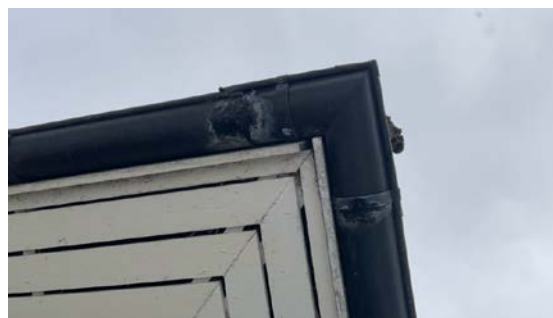
Noen renneskjøter er deformert og symptom til utette (Ikke rennerskjøter- kun loddet). Ikke snøfanger entresiden, men noen taktrinn, imidlertid er flere av disse skadet og danner ikke en helhetlig snøfanger. Noen vindusbeslag har flass.

Mindre gode skjøter- symptomer til punktlekkasjer

Påregnelig med lokale utbedringer og evt. utskiftninger av renner/beslag

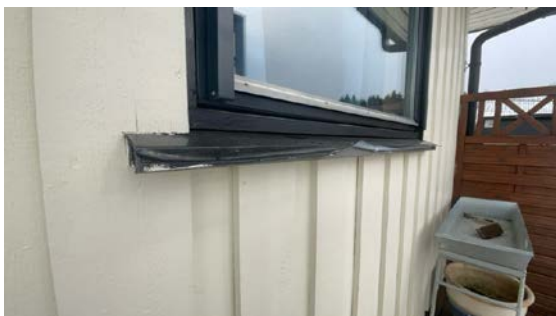
Flasert vindusbeslag

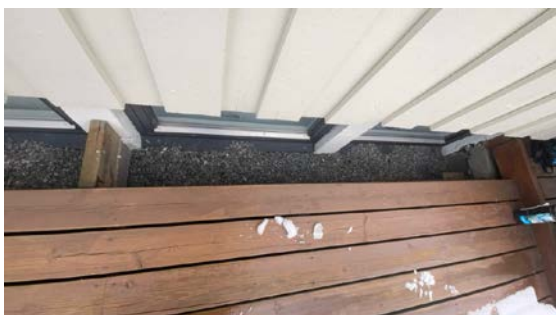
Åpninger langs vegg ved kjellervinduer

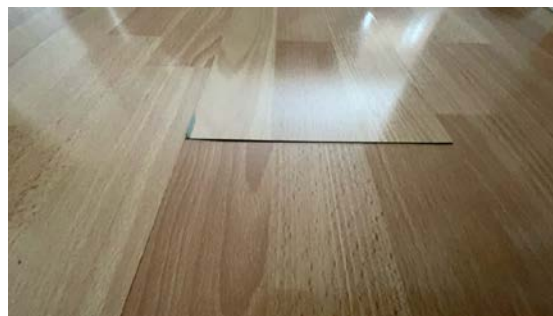
Oppsprekk laminatskjøt kjøkken

Fungerer med avvik. Ferdigstille listverk.

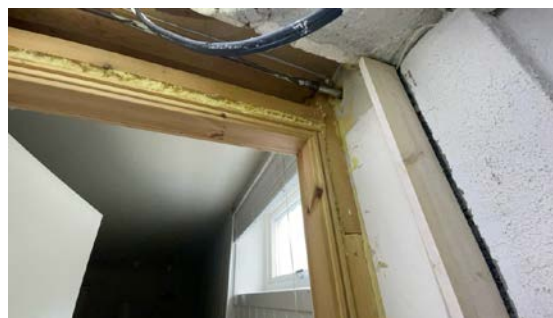
En nokså naturlig tilstand, men noe steder uferdig som listverk/omramming bl.a. rundt 2 dører i kjeller og rundt tidl. kjøkken kjeller. Enkelte svellinger/oppsprekk laminatskjøter.

Manglende listverk

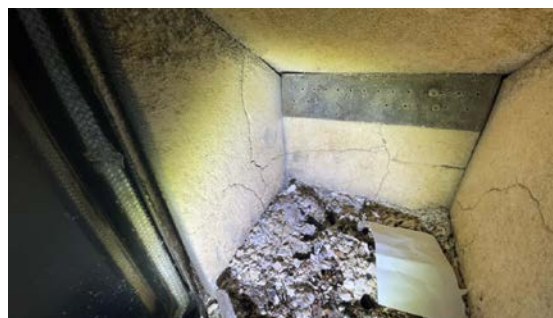
Det er noen sprekker i puss på pipesider ved kjellerens kjøkken/sotluke, oppsprekk/løsninger i fuger på flis under peisovn begge etasjer samt noe mindre i teglforblending av pipe/mur i kjeller. Litt sot ved himling vedovn 1.etg.  
Ildfaste stein inv. i ovn har sprekker (hovedplan- gikk ikke å besiktige i kjeller da ildstedet var ibruk).

Sprekker ildfast stein inv. peisovn.

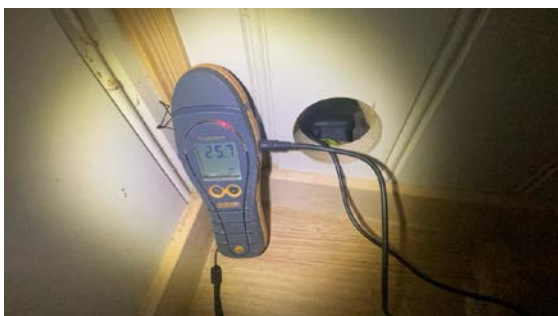
Påforingskonstruksjoner mot terreng i alle rom underetasje. Det er foretatt hulltagning i soverom syd mot ytterhjørne. Det er påvist avvik i konstruksjonen. Fuktkvotemåling (vekt%) i konstruksjonen ble målt til 26.

Fuktmåling 26%

- Ytterligere undersøkelser må foretas for å få kartlagt årsak og omfanget på eventuelle skader.

Ved utbedringer skal ikke plast benyttes i påføringskonstruksjoner hvor over halvparten av veggene er nedgravd mot terreng iht. nye byggedetaljer.

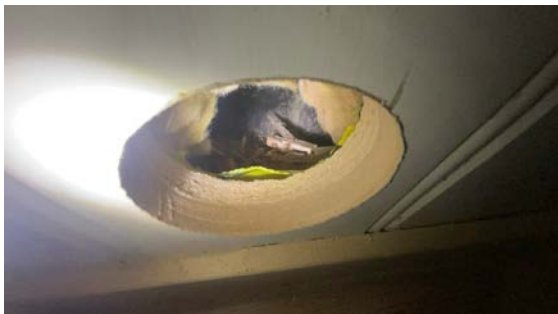
Det er påvist plast i vegg mot terreng. Dette er feil iht. dagens byggdetaljer (skal ikke være fuktsperre i vegger hvor over halvparten er nedgravd mot terreng), men vært ulik praksis igjennom årene.

Merkbar fukt i nedkant isolering, høy fuktverdi ved måling og mykt/råteskadet svill/treverk i påforingen.

Råteskadet svill og plastfolie i vegg

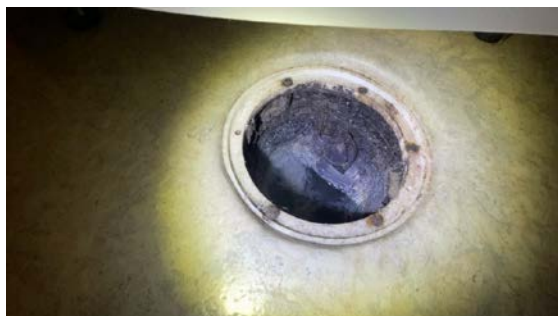
Sluk

- Overvåk tilstanden jevnlig. For å få tilstandsgrad 0 eller 1 må slukløsningen skiftes ut og sannsynligvis må også membransjiktet skiftes/utbedres. Det er imidlertid vanskelig å si noe om tidspunktet for når dette er nødvendig.

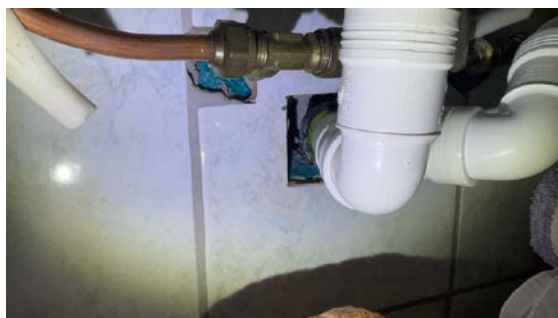
Membran kan påvises ved rørgjennomføringer (men uten mansjetter)

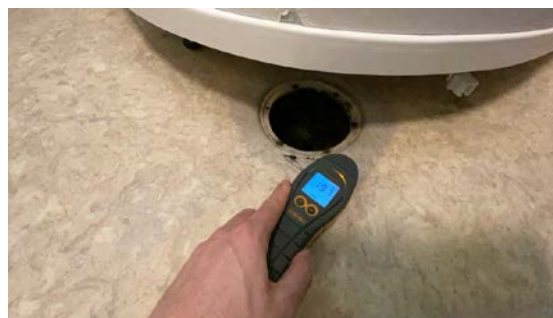
Det er utført fuktsøk på gulvbelegg med en liten økning rundt sluk hvor det er misfarget, men ikke vurdert som spesielt unormalt (dette kan ikke avdekke noe da det kan ha naturlige forklaringer som at man her kommer nærmere armering eller varmekabler i støpen grunnet fall mot sluket- dette påvirker målingen).

Fuktsøk rundt sluk

- TGIU gitt ut ifra manglende mulighet for hulltaking.

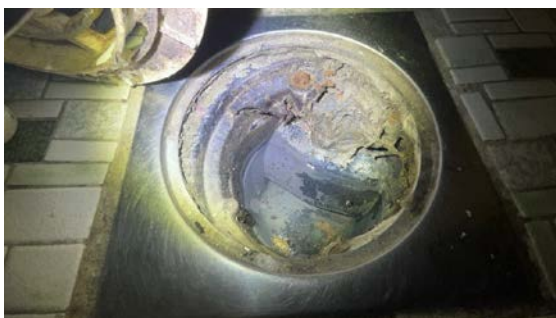
Rommet har utgått brukstid, løse fliser flere steder og det kan ikke verifiseres noe tettesjikt bak fliser eller våtsonen på vegg (malt murvegg bak vaskekar). Klemringen i sluket er skadet og provisorisk fuget ned mot stakeplugg. Tapet har løsninger i bunn.

Skadet sluk/klemring

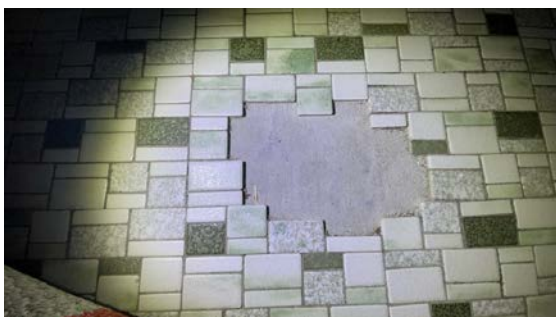
Løse fliser flere steder

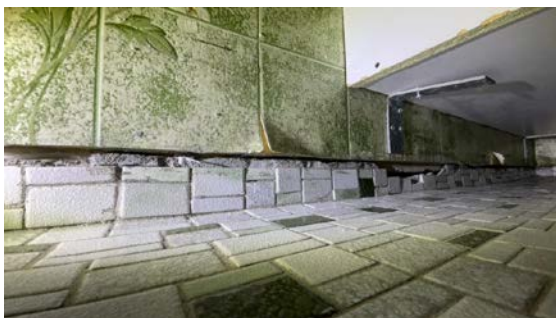
Løst tapet og fliser

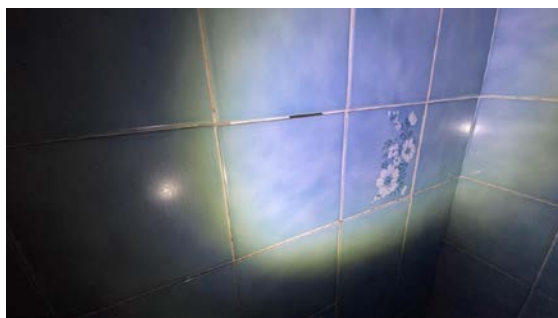
Fuger med løsninger

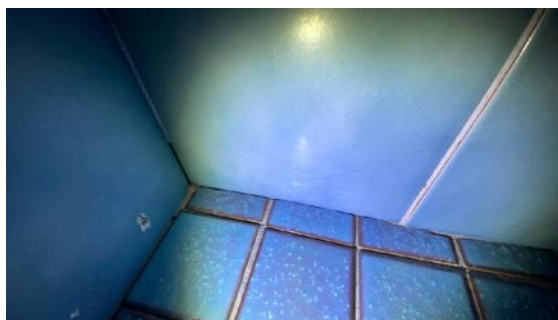
Riss i fliser

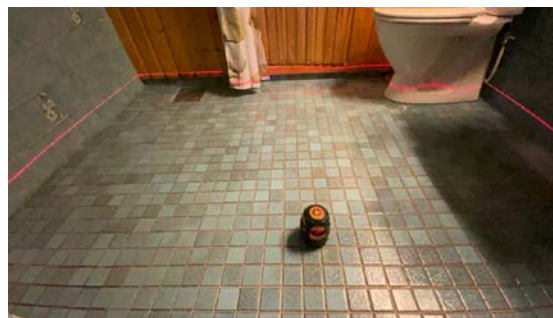
Fallnivellering

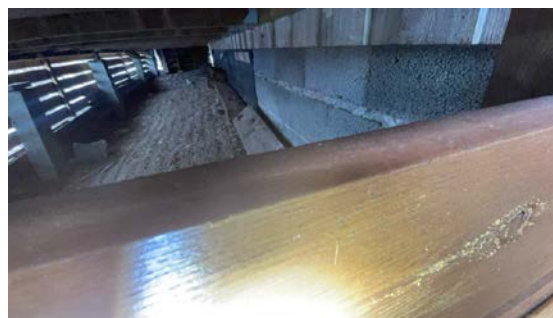
Det kan synes fuktsperre over terreng på deler av boligen, men kan ikke verifiseres rundt hele (evt. er den nedfylt under terreng). Under entréterrassen kan det synes at fuktsperre over terreng slutter ca. midt på veggen.

Fuktsperre over terreng under veranda stopper ca. midt på.

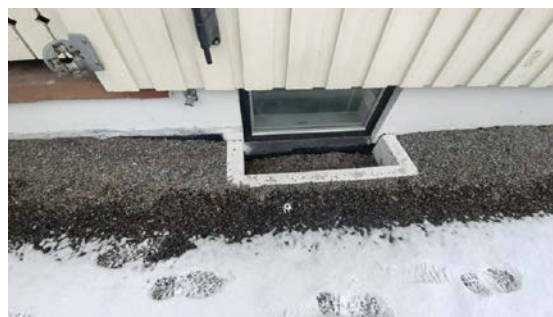
Stedvis synlig fuktsperre på muren
