Skogsbakken 1B, 4319 SANDNES

**Sandnes sentrum - Romslig  
selveier-leilighet med 3 soverom.  
Attraktiv beliggenhet. Kun få  
minutters gange til sentrum.**

# Tilstandsrapport

Befaringsdato: 14.01.2026

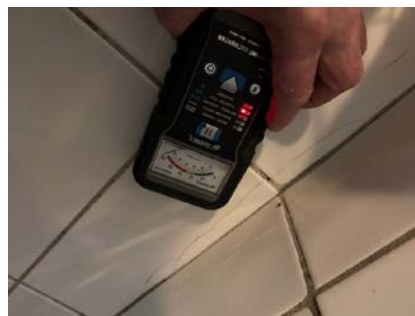
Manglende oppgradering av våtrommet medfører høy risiko for at konstruksjonene ikke vil tåle vanlig bruk av vann eller lekkasjer. Dagens utforming og tilstand medfører en større risiko for at våtrommets konstruksjoner ikke vill tåler lekkasjer, som kan føre til fuktskader i tilstøtende konstruksjoner

Fuktmåling med (Tramex) fukt indikator i våtsone vegg overflater dusj.

Badet må påregnes oppgradert/totalrenoveres i nær fremtid.
