Lømovegen 5, 2416 JØMNA

**Innholdsrik enebolig over 3 plan  
på solrik tomt. Stort garasjeuthus  
på 78m<sup>2</sup>. Bygningsmasse med  
oppgraderingsbehov.**

### **Salgsoppgavedato**

Befaringsdato: 17.02.2026

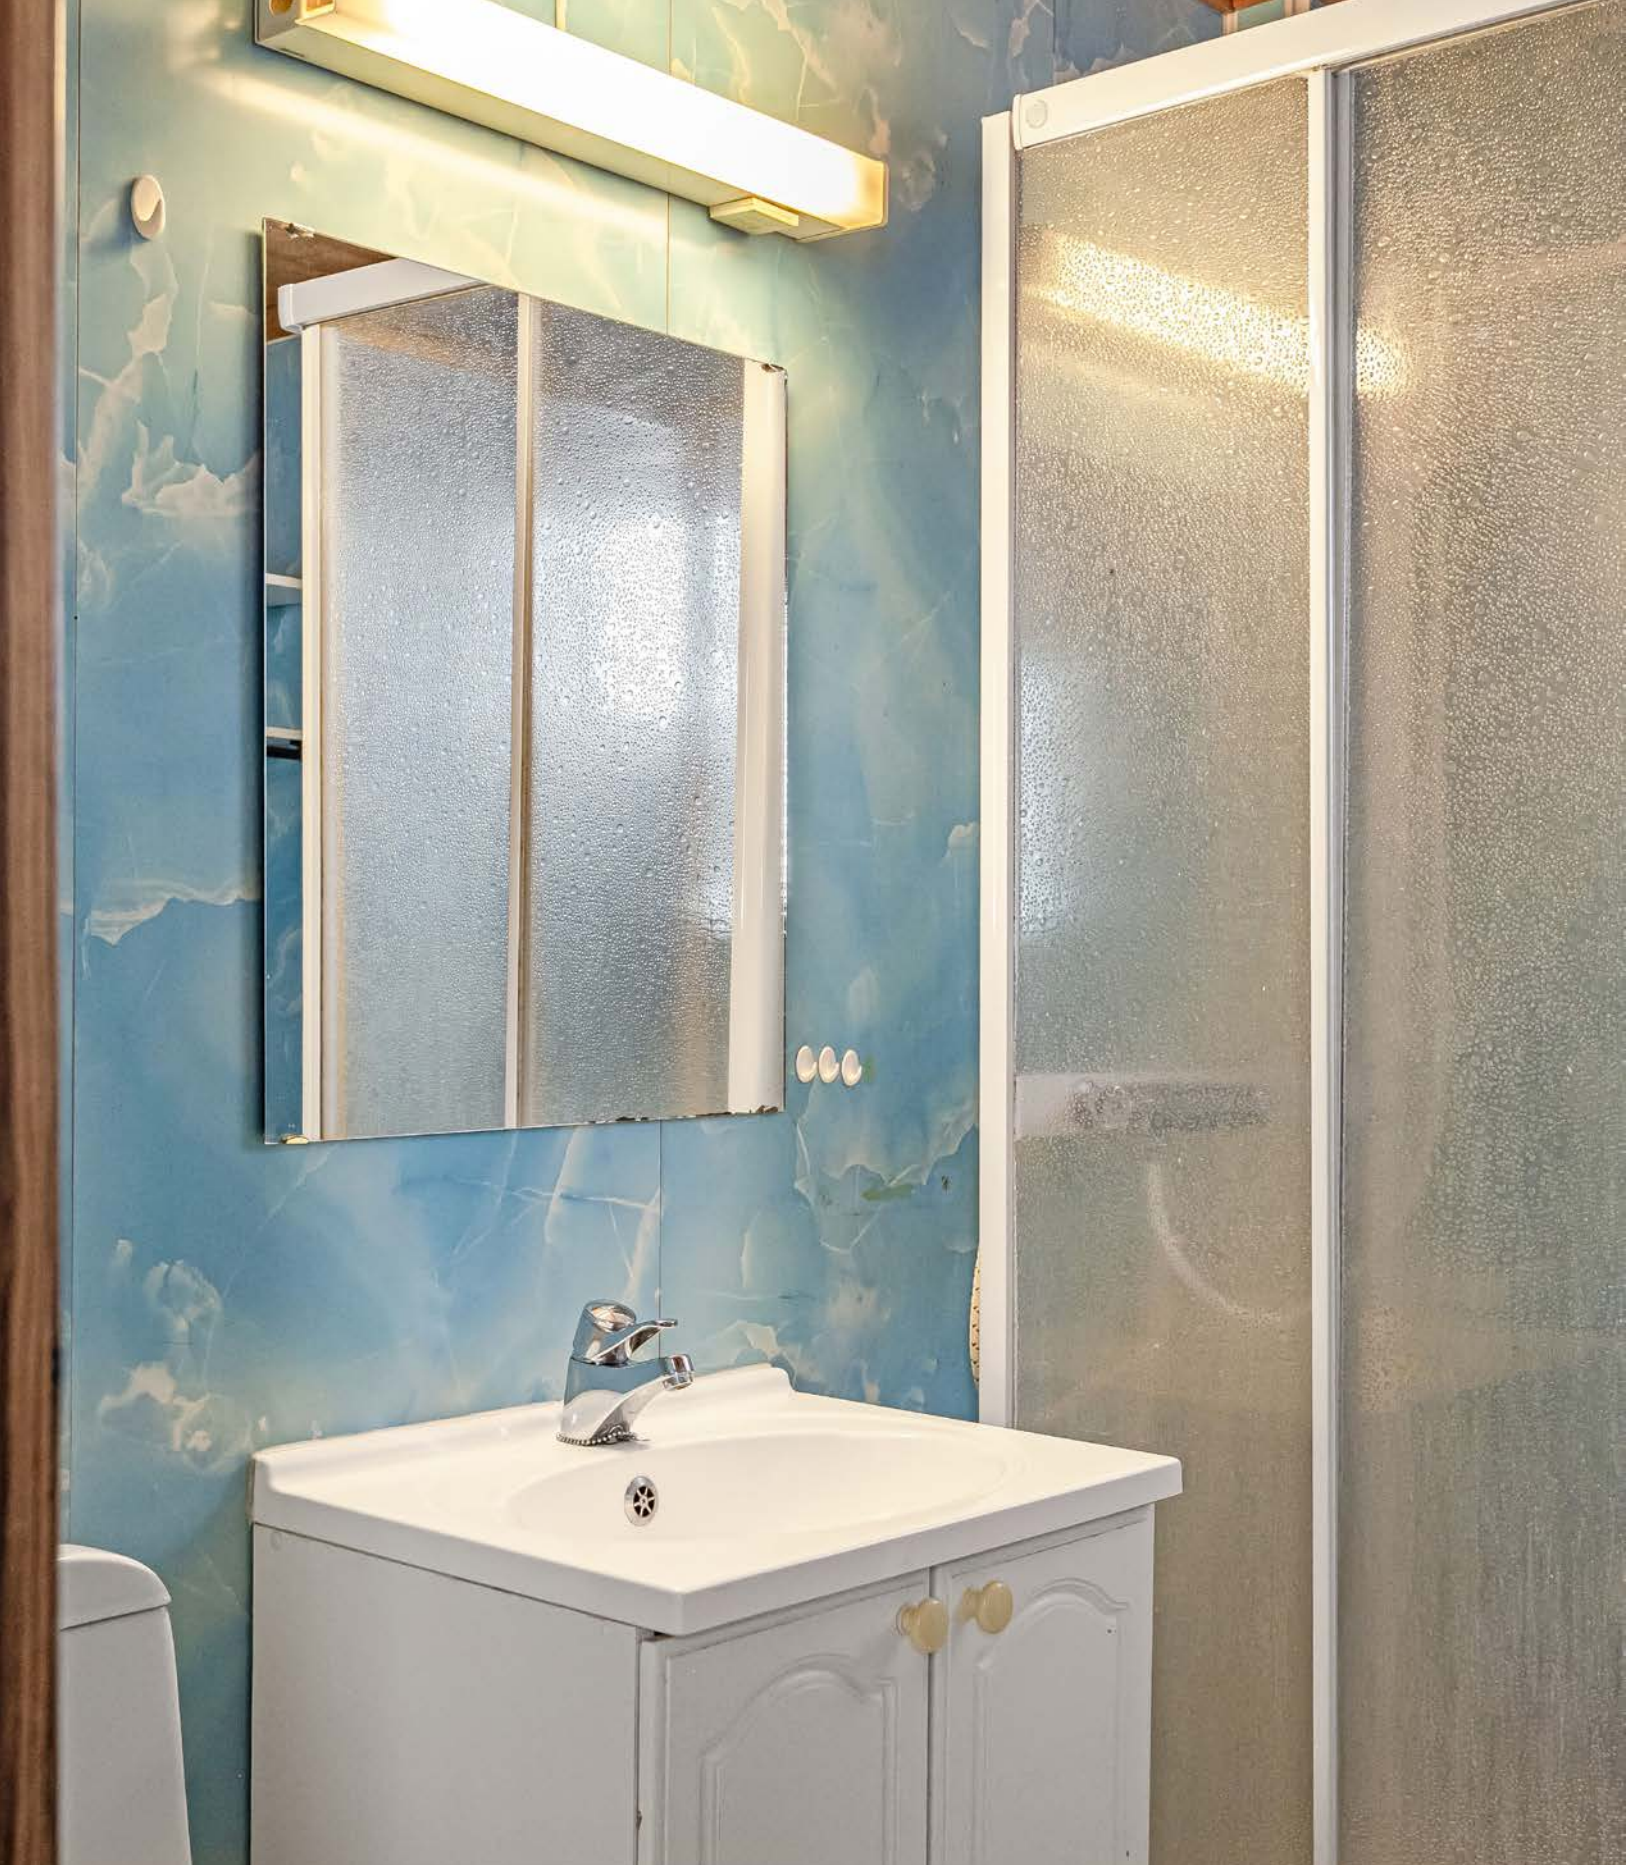
Baderommet har fått TG3 i tilstandsrapporten og må oppgraderes for å tåle normal bruk etter dagens krav.

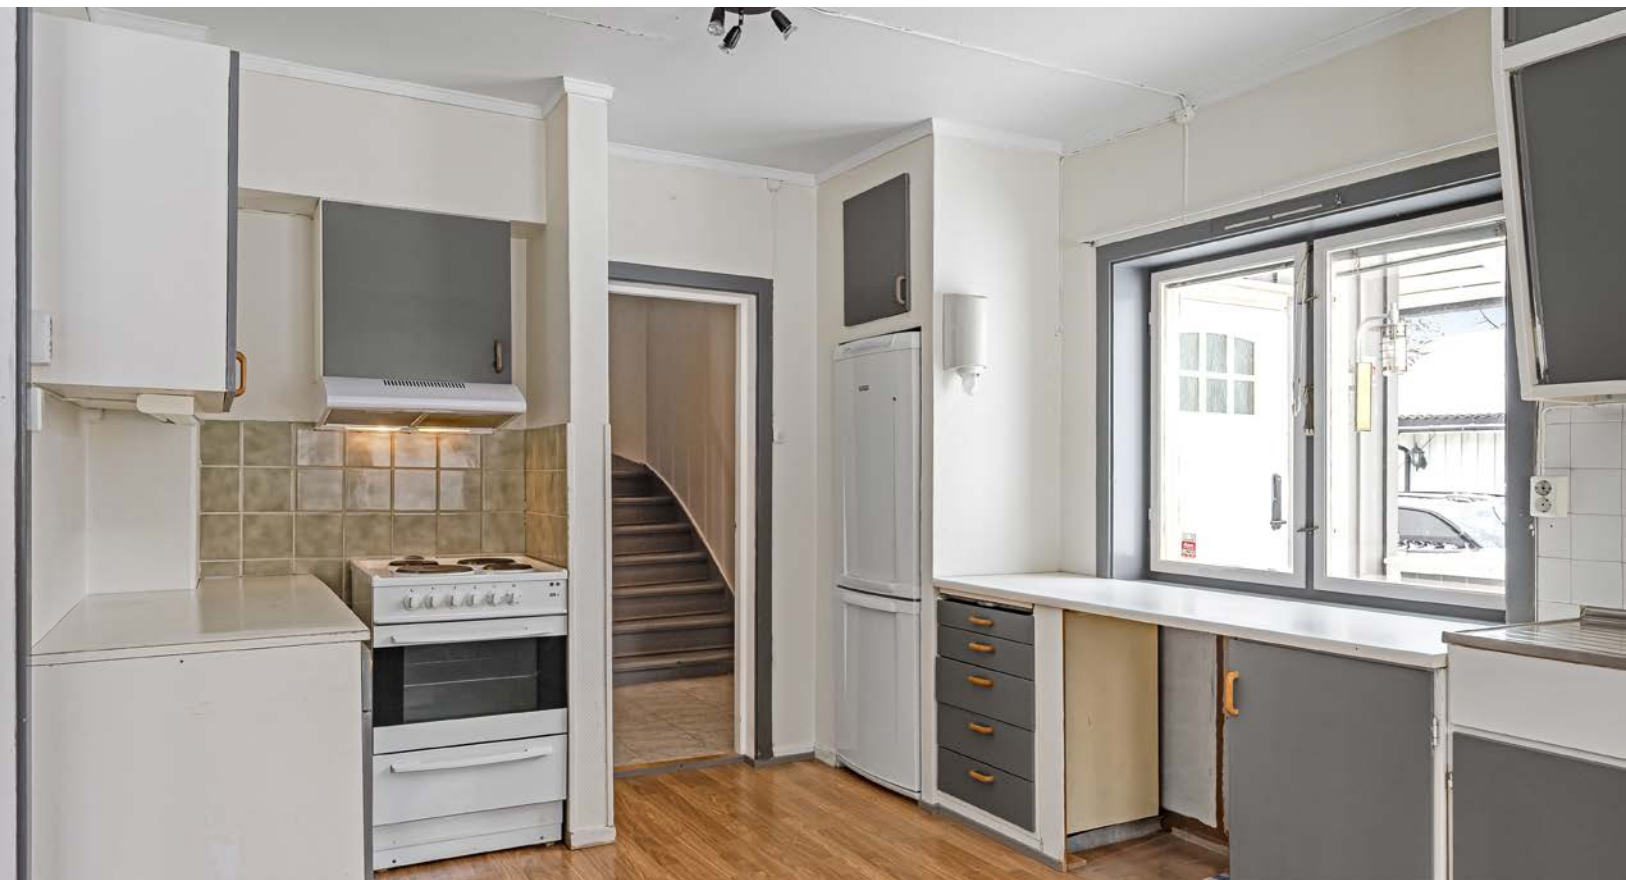
Kjøkkenet har fått TG3 i tilstandsrapporten da det er påvist skader på overflater/kjøkkeninnredning utover normal slitasjegrad.

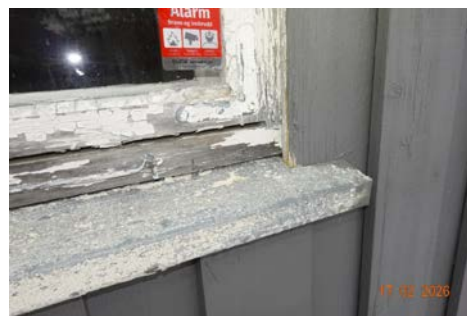
- Lokal utbedring/utskiftning bør utføres.
- Råteskadet trekledning må skiftes ut.
- Råteskader i bordkledningen kan fortsette å utvikle seg både i tillegg til bordkledning og til bakenforliggende veggkonstruksjon, dersom en ikke foretar tiltak.
- Det bør foretas tiltak for å bedre lufting av kledningen.
- Uten tilstrekkelig lufting bak bordkledningen kan fuktighet som trenger inn bak bordene eller gjennom veggen innenfra ikke tørke opp. Dette skaper ideelle forhold for råtesopp og muggvekst.
