Sandumshaugen 1, 2022 GJERDRUM

**Innholdsrik enebolig i landlige omgivelser. 5 soverom. Romslig og solrik tomt. Garasje**

# Tilstandsrapport

Befaringsdato: 01.04.2025

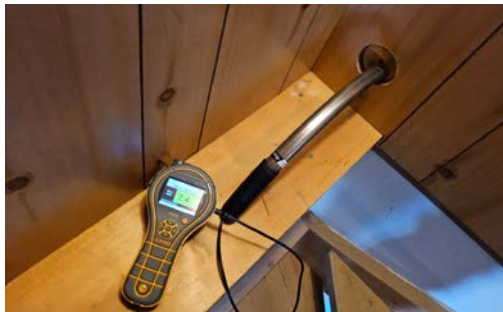
### KJELLER > VASKEROM

**! TG 3** Generell

Rommet har ikke godkjent tettesjikt, og det kan derfor ikke gis noen garanti for tettheten. Det vil fungere med dagens bruk, men ved endret bruksbelastning kan avvik oppstå.

- Våtrommet må totalrenoveres. Alle forhold med tettesjikt, våtsone, sluk m.m. må dokumenteres.

**Kostnadsestimat: 50 000 - 100 000**

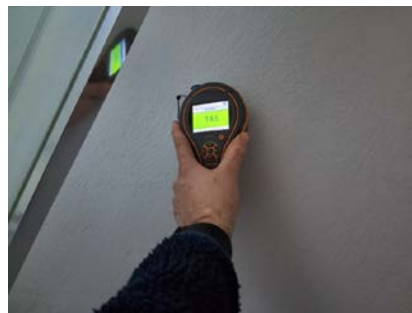
### KJELLER > VASKEROM

**! TG IU** Tilliggende konstruksjoner våtrom

For å lukke avviket må innredningen skiftes. Men det bemerkes at det ikke er umiddelbare behov for dette.

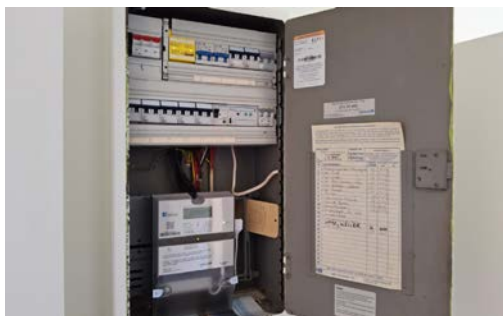
## Branntekniske forhold

! TG 3

Kostnadsestimat: Under 10 000
