Velkommen til Sandumshaugen 1! Dette er en innholdsrik eiendom over to plan og kjeller, med fine oppussinger vår 2026.

Sandumshaugen 1
1. Etasje

Befaringsdato: 01.04.2025

Rapportdato: 03.05.2025

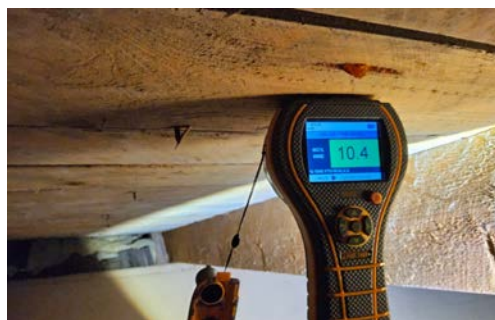
- Det er avvik:

- Tiltak:

Lofet bør holdes under jevnlig oppsyn.

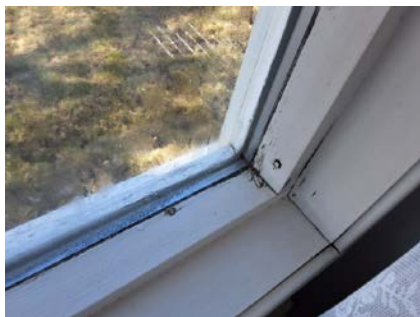
TG 2 Vinduer

Det er påbegynt råteskade på vindu i hovedsoverom. Vinduene har nådd en alder (over 20 år) som erfaringsmessig tilsier at isoleringsevnen er svekket, og at punktering kan oppstå i tiden som kommer. Det bemerkes at dette kun gjelder for vinduer med denne alderen.

For å lukke avviket må vinduene skiftes. Det bemerkes at det ikke er umiddelbare behov for dette.

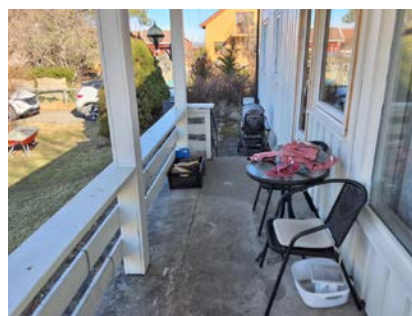
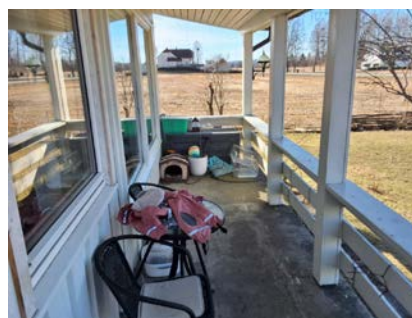
TG 2 Utvendige trapper

Støpt betongtrapp med stålrekkverk.

Om dette er tilstrekkelig anbefales det overflatebehandling av rekkverket.
