Bersagelveien 541, 4311 HOMMERSÅK

**Koselig hytte med stor tomt!
Utsikt over vann og nærhet til sjø.
Parkering på egen tomt.**

Tilstandsrapport

Befaringsdato: 20.04.2026

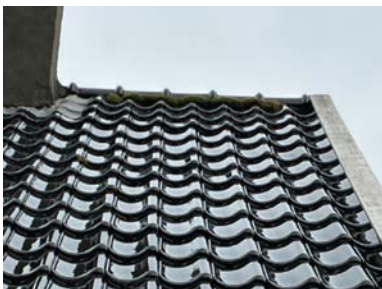
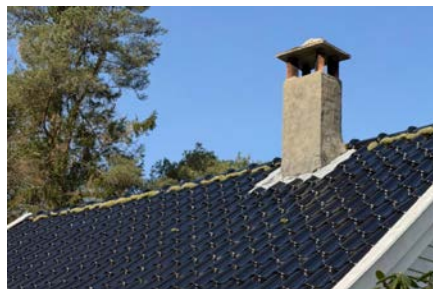
Selv om det ikke er avdekket skader under befaringen, betyr ikke dette at det ikke foreligger skader som en besiktigelse på taket kan avdekke. Det er derfor ikke foretatt kontroll av alle beslag og overganger.

- Mer enn halvparten av forventet brukstid er passert på undertak.
- Det er avvik:

Begroing, mose og lav bør fjernes uten å skade tekkingen for å forlenge levetiden på taket. Det anbefales å gjennomføre årlig kontroll av taktekking og halvårlig rens av nedløpsrør for å oppdage eventuelle skader eller tette avløp tidlig.

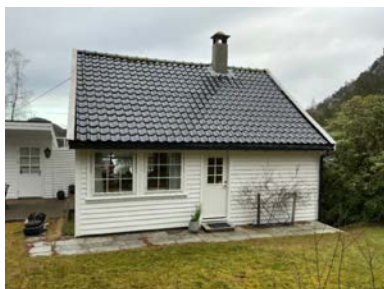
Nedløp og beslag

- Stigetrinn for feier må monteres.
- Det bør lages system for bortledning av vann fra taknedløp ved grunnmur.

Det er ikke montert snø-fanger. Manglende snø-fanger øker risikoen for personskade og skade på bygningsdeler, og installasjoner ved snø- og isras fra tak. Forholdet tilfredsstillende ikke dagens sikkerhetsnivå og kan medføre ansvar for eier ved ulykker.

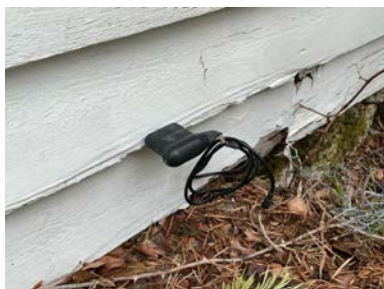
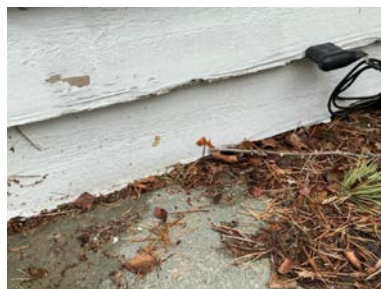
TG 2 Veggkonstruksjon

- Det er ingen eller liten lufting i nedre kant av kledning mot grunnmur.
- Det er påvist spredte råteskader i bordkledningen.

Lusing/musebånd i nedre kant av konstruksjonen er ikke montert i nedre del av kledningen. Spredte fukt- og råteskader er observert. På enkelte steder er det liten avstand mellom ytterkledning og bakke (TG 2). Redusert lufting vil gi redusert forventet brukstid på kledningen, og dette øker risikoen for råte- og fuktskader på både kledning og bakvegg.

- Råteskadet trekledning må skiftes ut.
- Råteskader i bordkledningen kan fortsette å utvikle seg både i tilliggende bordkledning og til bakenforliggende veggkonstruksjon, dersom en ikke foretar tiltak.
- Lokal utbedring må utføres.
- Uten tilstrekkelig lufting bak bordkledningen kan fuktighet som trenger inn bak bordene eller gjennom veggen innenfra ikke tørke opp. Dette skaper ideelle forhold for råtesopp og muggvekst.

Det anbefales å etablere muse-tetting bak hele kledning. Å ikke bruke musebånd under kledningen kan føre til at mus og gnagere får fri tilgang til husets vegg-konstruksjon, noe som gir økt risiko for gnager-skader og lukte.

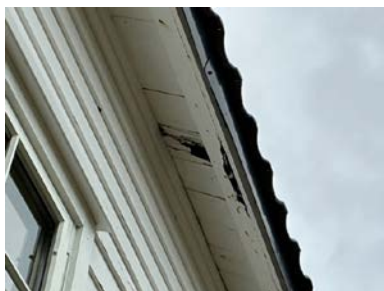
TG 3 Takkonstruksjon/Loft

Avvik: Hele takkonstruksjonen er gjenbygget. Det er ingen mulighet til vurdering utover alder og observasjoner fra underliggende etg. Det er påvist fukt-/råteskader i takkonstruksjonen. På befaringsdagen er det registrert aktivitet fra gnagere i tak i stue. Synlig sig/skjevheter i takkonstruksjon sett fra bakke.

- Det er påvist fukt-/råteskader i takkonstruksjonen.
- Hele takkonstruksjonen er gjenbygget. Det er ingen mulighet til vurdering utover alder og observasjoner fra underliggende etg.
- Det er avvik:

- Råteskadede konstruksjoner må skiftes ut.
- Tiltak:

Det bør gjennomføres ytterligere undersøkelser for å avdekke omfanget av fukt- og råteskader, samt aktivitet fra gnagere i takkonstruksjonen. Manglende kontroll av lukkede konstruksjoner medfører usikkerhet om tilstanden, og det er risiko for skjulte skader som kan føre til økte utbedringskostnader og redusert levetid på takkonstruksjonen. Prisoverslaget gjelder kun lokal utbedring; ytterligere tiltak kan medføre tilleggskostnader. Normaltid for reparasjon. Utskifting av ødelagte deler 40 - 80 år.

Kostnadsestimat: 20 000 - 100 000

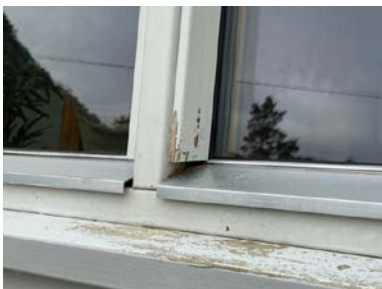
📍 TG 2 Vinduer

- Karmene i vinduer er slitte og det er sprekker i trevirket.
- Det er avvik:

Regelmessig vedlikehold og inspeksjon kan forlenge levetiden. Normaltid for justering av vindu og dører 2 – 8 år. Manglende vedlikehold kan føre til økt slitasje og utskifting på et tidligere tidspunkt.

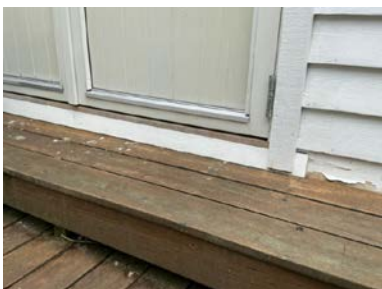
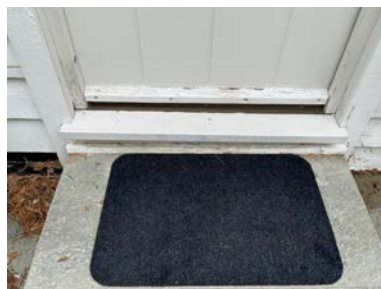
TG 2 Dører

Karmene i dører er værslitte utvendig og det er sprekker i trevirket. Beslag ved terskel til terrassedør er ikke montert.

- Det er påvist avvik rundt innsetningsdetaljer.
- Karmene i dører er værslitte utvendig og det er sprekker i trevirket.

Inngangsdør fremstår som vær-slitt. Normalt vedlikehold må påregnes.

Normaltid for justering av vindu og dører 2 – 8 år. Regelmessig vedlikehold og inspeksjon kan forlenge levetiden. Manglende beslag kan føre til fuktskader og redusert levetid på dør og tilstøtende konstruksjoner.

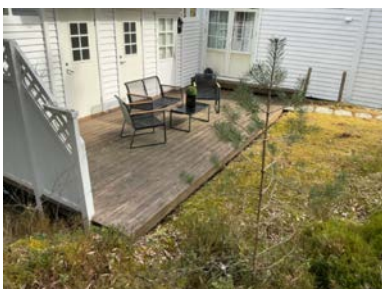
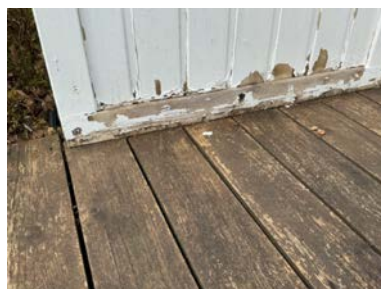
TG 2 Balkonger, terrasser og rom under balkonger

Flere søyler går direkte til bakken og er ikke forankret med fundament og søyle-sko. Mark-terrasse er lagt direkte på bakken uten frostsikring, og bevegelser pga. tele i bakken må påregnes. Det måles en skjevhet på 5 cm.

Normaltid for reparasjon av balkong/terrasse 15 - 30 år.

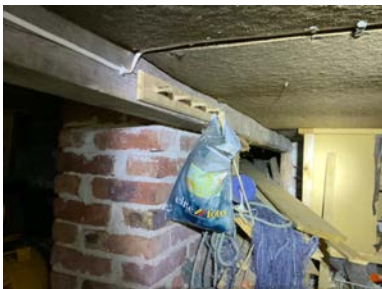
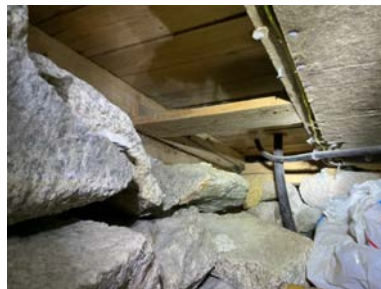
- Målt høydeforskjell på over 30 mm gjennom hele rommet. Tilstandsgrad 3 gis med bakgrunn i standardens krav til godkjente måleavvik.

I stue 2 etasje er det registrert en høydeforskjell på 23 mm. På soverom på loft er det registrert en høydeforskjell på 47 mm. Ved fukt-søk i bjelkelag i krypkjeller er det registrert forhøyede målinger. Det vil ikke være unormal med borebille/morr i boliger av denne alder. Bjelkelag mot krypkjeller er ikke isolert. Normaltid for reparasjon. Utskifting av ødelagte deler 40 - 80 år. Stedvis noe knirk.

Forhøyede fuktverdier i bjelkelaget bør følges opp, da dette kan medføre risiko for råte, sopp eller insektangrep, noe som igjen kan svekke konstruksjonen over tid.

Prisoverslaget er veiledende og gjelder retting av gulv.

Kostnadsestimat: 100 000 - 200 000

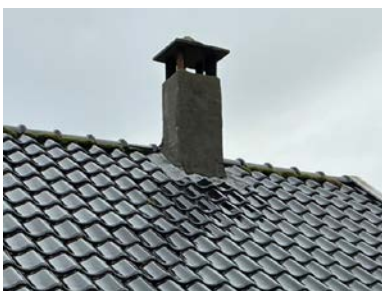
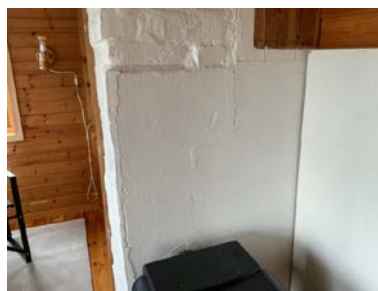
TG 2 Pipe og ildsted

- Det er påvist sprekker og/eller riss i pipe.

Det er registrert sprekke på branntavle ved vedovn i stue.

Efaringsmessig ser vi at teglsteinspiper ofte har et behov for rehabilitering etter Ca. 50 år. For detaljert informasjon og krav anbefales kontakt med lokalt brann- og feiervesen. Normaltid for vedlikehold av beslag og pipe over tak. Bom og løs puss hugges ned. Ny puss påføres intervall 20 – 30 år. Montering av takhatt på pipe over tak kan vurderes for å beskytte mot fukt og forlenge levetiden på pipen.

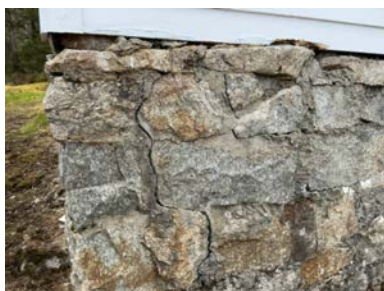
TG 2 Kryp Kjeller

- Det er stedvis påvist fuktnivå som tilsier at konstruksjonen kan ha fuktskader.
- Det er avvik:

Det er ikke etablert fuktsperre mot grunnen i krypkjelleren.

Dette medfører at rommet er utsatt for tilsig av jordfuktighet, noe som kan øke risikoen for fuktskader i konstruksjonen. Det registreres sprekker i fuger mellom stener.

- Overvåk konstruksjonen jevnlig. Avviket kan medføre behov for tiltak, men bør observeres over tid.
- Tiltak:

Det bør etableres fuktsperre mot grunnen for å redusere tilsig av jordfuktighet og dermed begrense risikoen for fuktskader i konstruksjonen. Sprekker i fugene mellom steinene bør utbedres for å hindre ytterligere fuktinntrengning og forringelse av konstruksjonen. Manglende tiltak kan føre til økt risiko for råte, mugg og skader på byggets bærekonstruksjon.

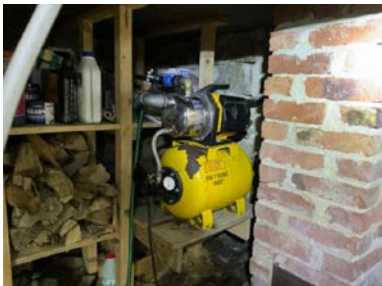
Vannkran på kjøkken er tapet over.

Pumpe og vannforsyning bør kontrolleres av rørlegger, og nødvendige tiltak bør iverksettes deretter.
