Statsrådvegen 8, 2074 EIDSVOLL VERK

**RÅHOLT - Enebolig med 3331 kvm  
tomt - Attraktiv beliggenhet -  
Panoramautsikt mot Hurdalsjøen  
og marka - Stort potensiale**

# Tilstandsrapport

Befaringsdato: 05.12.2025

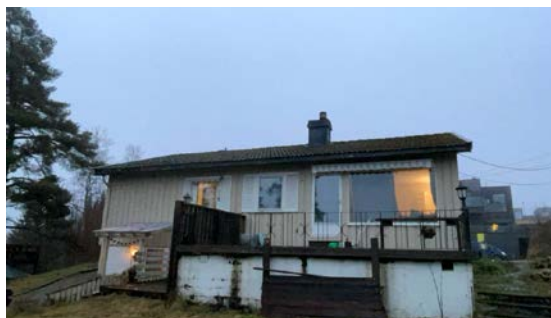
Taktekking anses å ha sin tiltenkte funksjon uten negative avvik utfra alder tatt i betraktning. Kommende lokale utskiftninger av stein er påregnelig på sikt. Taktekke ble innsisert fra bakkenivå og er i hovedsak vurdert opp mot alder og gjenværende forventet levetid. Siden taket (takkonstruksjon, takteking og skorstein) kun er observert fra takfot i stige, er vurderingen begrenset av dette. Det er ikke sikkerhetsmessig forsvarlig å bevege seg ut på taket. Selv om det ikke er avdekket skader under befaringen, betyr ikke dette at det ikke foreligger skader som en besiktigelse på taket kan avdekke. Vær oppmerksom på denne risikoen. En undersøkelse på taket kan utføres av en fagperson under tilstrekkelige sikkerhetsforhold.

Besiktigelse av taktekke.

- Tidspunkt for utskiftning av undertak nærmer seg.
- Når takteking og undertak begynner å bli gamle, øker risikoen for lekkasjer, noe som kan føre til omfattende og kostbare reparasjoner av underliggende konstruksjoner dersom en ikke foretar tiltak på konstruksjonene før dette oppstår.
- Overvåk tilstanden jevnlig. For å få tilstandsgrad 0 eller 1 må tekkingen skiftes ut, men tidspunktet for når dette er nødvendig er vanskelig å si noe om.
- Tidspunkt for utskiftning av takteking nærmer seg.

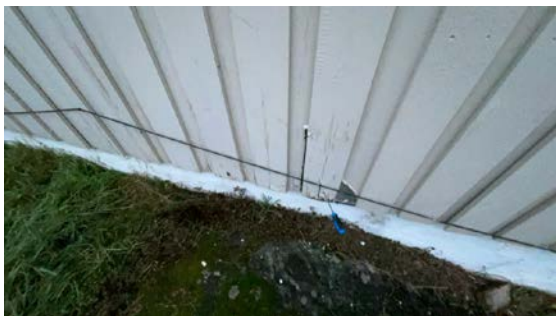
Panel fra byggeår med synlige elde og slitasje samt stedvis råteskader.

Påvist stedvis råteskader.

Pris må innhentes for faktiske kostnader.

**Kostnadsestimat: 200 000 - 500 000**

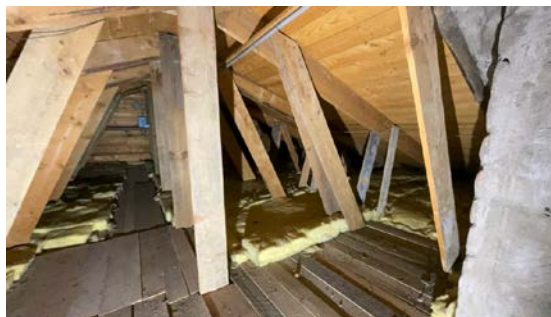
Generell besiktigelse.

- Lufting/ventilering bør forbedres.
- Det bør gjøres lokale tiltak.
- Lokal utbedring bør utføres.
- Påviste skader må utbedres.

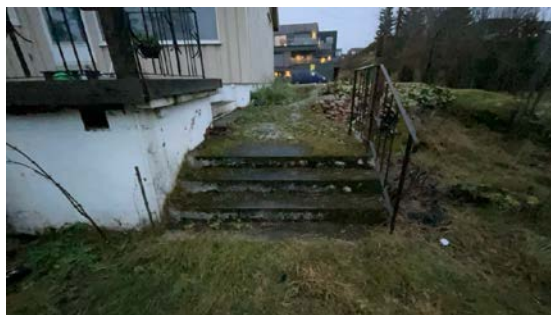
Besiktigelse av trapp.

- De påviste skader må utbedres.

**Kostnadsestimat: 20 000 - 100 000**

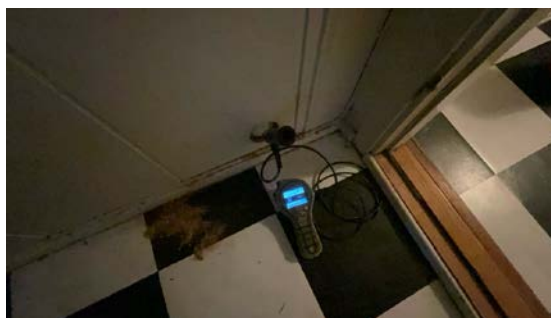
Utført hulltaking på rom under terreng.

Alle innredet og utført overflater bør fjernes i samsvar med etablering av ny drenering før videre innredninger av kjelleren. Ved innredning av overflater før ny drenering er opparbeidet kan dette før til skader på konstruksjoner og redusert innneklima samt økt risiko for muggsopp m.m

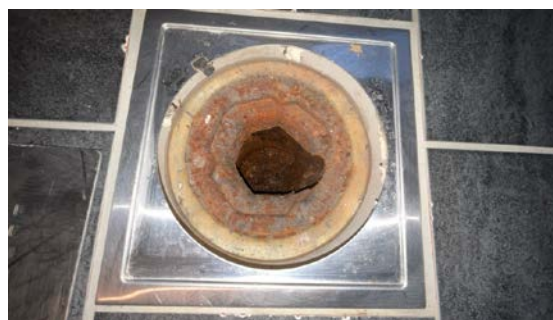
Kontroll av sluk.

- Våtrommet må totalrenoveres. Alle forhold med tettesjikt, våtsone, sluk m.m. må dokumenteres.
- Manglende oppgradering av våtrommet medfører høy risiko for at konstruksjonene ikke vil tåle vanlig bruk av vann eller lekkasjer. Dette kan føre til fuktskader på tilstøtende konstruksjoner.
- Våtrommet har behov for omfattende oppgraderinger. For å sikre en løsning som oppfyller gjeldende krav, bør tettesjikt, sluk og røropplegg oppgraderes og dokumenteres.

Kostnadsestimat: 200 000 - 500 000

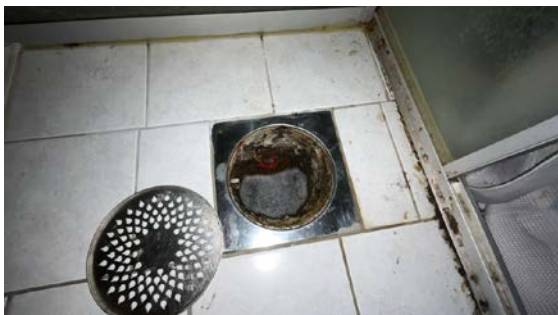
Kontroll av sluk.

- Manglende oppgradering av våtrommet medfører høy risiko for at konstruksjonene ikke vil tåle vanlig bruk av vann eller lekkasjer. Dette kan føre til fuktskader på tilstøtende konstruksjoner.
- Våtrommet har behov for omfattende oppgraderinger. For å sikre en løsning som oppfyller gjeldende krav, bør tettesjikt, sluk og røropplegg oppgraderes og dokumenteres.
- Våtrommet må totalrenoveres. Alle forhold med tettesjikt, våtsone, sluk m.m. må dokumenteres.

**Kostnadsestimat: 200 000 - 500 000**

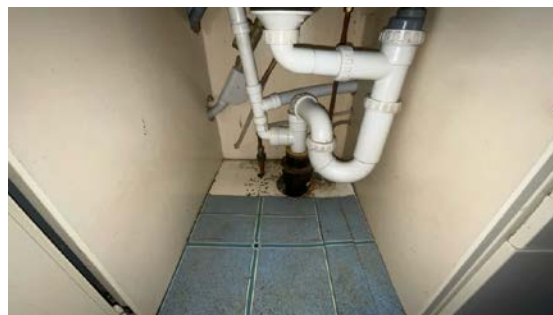
Besiktigelse av rørøpplagg.

- Det er ikke behov for utbedringstiltak siden anlegget fungerer i dag, men ut ifra alder kan skader plutselig oppstå på eldre anlegg.
- I forbindelse med oppgradering av våtrom vil det være naturlig med utskifting av rør.
- Tidspunkt for utskifting av vannledninger nærmer seg.

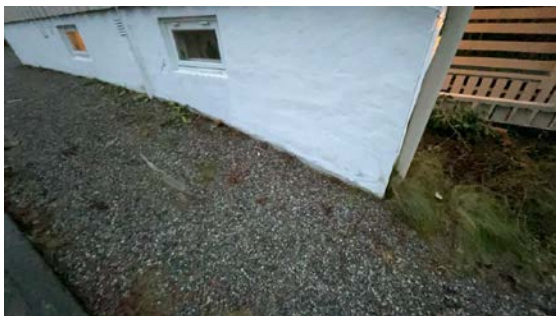
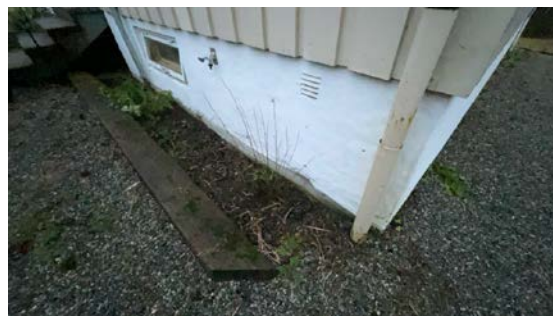
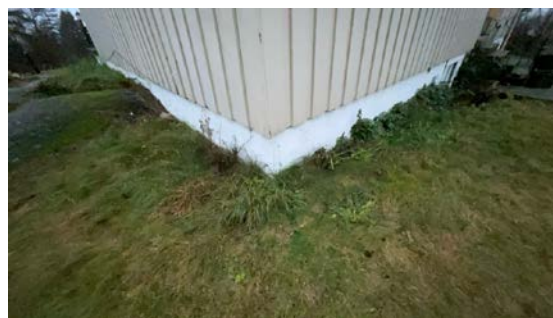
Kontroll av drenering/fuktsikring.

- Tiltak for redrenering rundt boligen kan ikke utelukkes.
- Overvåk tilstanden jevnlig. For å få tilstandsgrad 0 eller 1 må dreneringen skiftes ut, men tidspunktet for når dette er nødvendig er vanskelig å si noe om.
