Hellemyråsen 17A, 4628 KRISTIANSAND S

**Hellemyr! Rekkehus med garasje.  
2 nye bad/ wc. Barnevennlig  
beliggenhet.**

Befaringsdato: 07.05.2025

## Tilstandsrapport

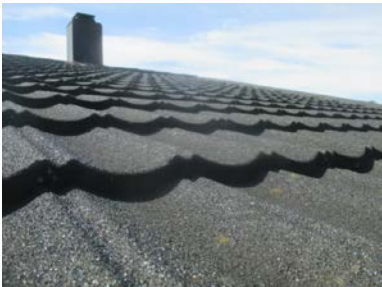
Forhold som har fått TG2 AVVIK SOM KAN KREVE TILTAK:  
Taktekking:  
Vurdering av avvik:  
• Det er avvik:  
Skulle ha vært et vannbord/beslag i overgang til gavlvegg til nabo. Se også punkt takkonstruksjon.  
Konsekvens/tiltak  
• Tiltak:  
Vannbord/beslag anbefales montert på gavlvegg mot nabo for å unngå elstra fuktbelastning på undertekking med beslag.

Deler av taktekinge

Vannbord/beslag anbefales montert på gavlvegg mot nabo for å unngå elstra fuktbelastning på undertekking med beslag.

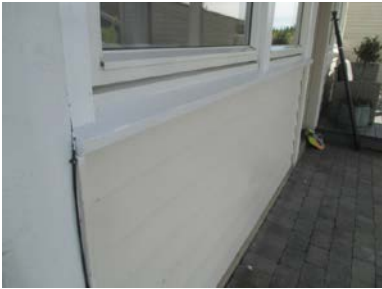
- Det er ingen eller liten lufting i nedre kant av kledning mot grunnmur.
- Det er påvist spredte råteskader i bordkledningen.

Deler av kledningen med tilhørende belistninger.

- Råteskadet trekledning må skiftes ut.
- Det bør foretas tiltak for å bedre lufting av kledningen.

En del vedlikehold/utskiftninger må beregnes på endeveggen med gavlvegg. Anbefaler at kledning blir byttet på hele endevegg med gavlvegg når en først er i gang. Da kan en opprette ny vindtetting og lufting bak kledningen.

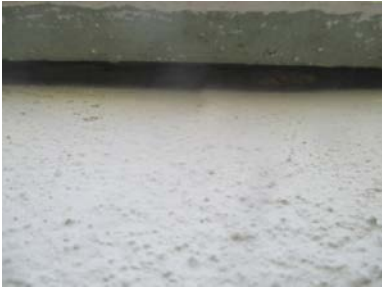
Lite/ingen lufting bak opprinnelig kledning.

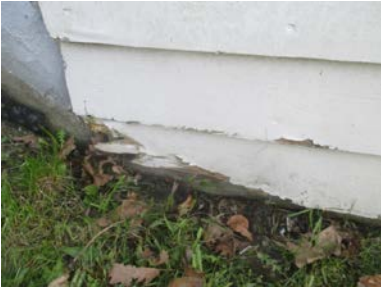
Noe råteskader på endeveggen.

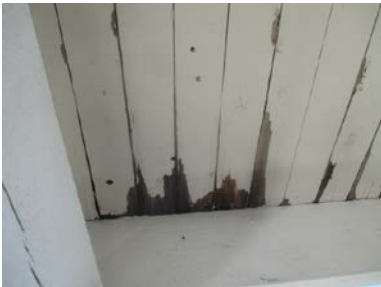
Fuktskader på undertaket ved overbygget veranda som mest sannsynlig skyldes noe inndriv av fuktighet.

Fuktskader på undertaket ved overbygget veranda.

Må undersøkes nærmere i fra yttertaket og årsaken utbedres. Ellers vil dette kunne bli en større skade på noe sikt.

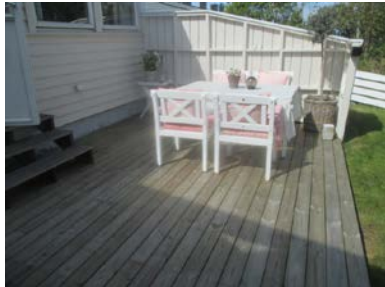
- Rekkverket er for lavt i forhold til dagens krav til rekkverkshøyder.
- Det er avvik:

Noe påbegynnende råteskader på enkelt bord på rekkverket ut i fra stue. Bord ligger noe nær dekke og dermed fare for oppsug av fuktighet.

Deler av terrasse bak boligen.

Enkelte bord på rekkverk på terrasse ut i fra stue må beregnes og byttes ut på noe sikt på grunn av skader i nedre del mot dekke på terrasse.

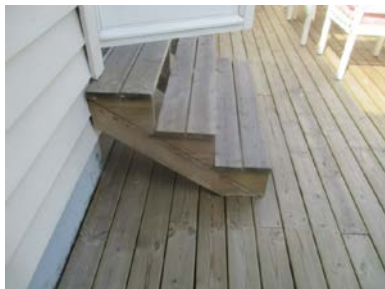
Forhold som har fått TG3 STORE ELLER ALVORLIGE AVVIK:  
Utvendige trapper:  
Vurdering av avvik:  
• Det er ikke montert rekkverk.  
Konsekvens/tiltak  
• Rekkverk må monteres for å lukke avviket.  
Kostnadsestimat: Under 10 000

Mindre trapp til terrasse bak boligen.

- Rekkverk må monteres for å lukke avviket.

Kostnadsestimat: Under 10 000

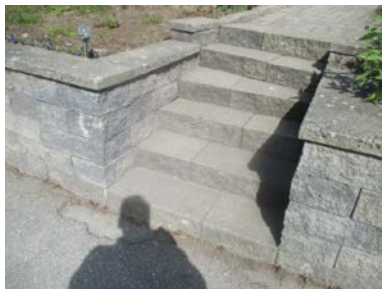
Trapp opp i fra vei.

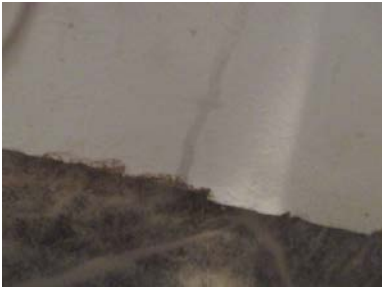
- Overflaten har fuktskade

Noe fuktskader i bunnen av veggplater.

Utskiftning av veggplater ved oppgradering av rommet må beregnes. Fungerer enda med dette avviket.

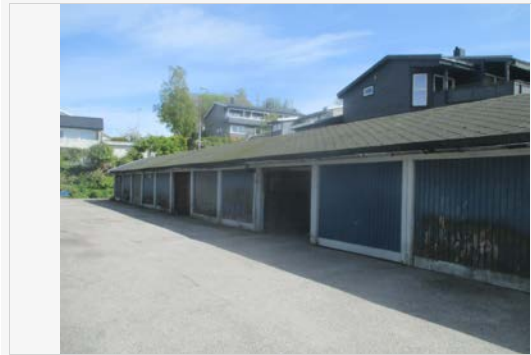
- Eldre slitt bygning.
- Bakvegg er murt opp av lettkinkerblokker.
- Plassbygget sperrekonstruksjon med rupanel som undertak.
- Slitt/skadet takteking.
- Større oppgraderinger av denne bygningen i felleskap må beregnes.
- Se også egenerklæring.
