**Salgsobjekt:** Enebolig  
**Eierform:** Eiet  
**Byggeår:** 1965  
**BRA-i/BRA Total** 152/211 kvm  
**Tomtstr.:** 1567 m<sup>2</sup>  
**Soverom:** 3  
**Antall rom:** 5  
**Gnr./bnr.** Gnr. 98, bnr. 622  
Gnr. 98, bnr. 704  
**Oppdragsnr.:** 1101250170

# Spennende villa med alt på en flate. Stor selveiet naturtomt.

Befaringsdato: 17.11.2025

Rapportdato: 11.12.2025

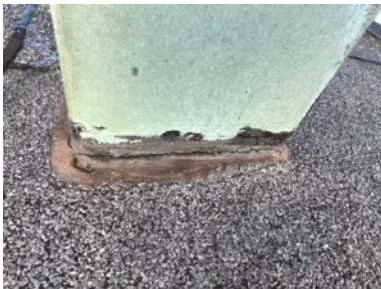
Undertaket ble ikke byttet da taktekingen ble montert ny i 2009. Det er ikke kjent hvordan takkonstruksjonen er oppbygget med hensyn til lufting. Det er en liten åpning i papp skjøt ved en luftehatt og det er små sprekker i overgang papptekking til lufte hatter enkelte steder. Oppbrett på papp tekkingen mot vegg er ikke fornyet da tekkingen ble lagt ny. Oppbrett under vindu er meget lav, medfører risiko for vannlekkasje.

Liten sprekk i overgang til luftehatt.

Det bør fuges rundt lufte hatter det det har oppstått sprekker, dette er punkter der det kan oppstå lekkasjer.

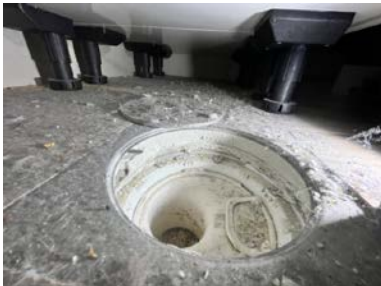
Sluk plassert under vaskemaskin

For å lukke avviket må det gjøres tiltak med membranen og etablere fall til sluket i rommet.

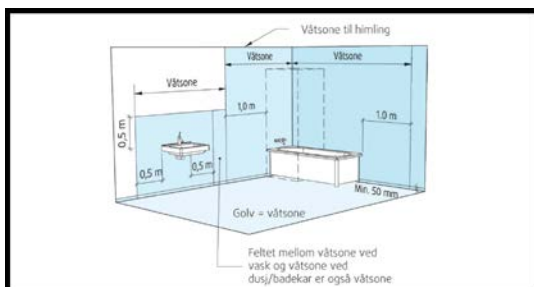
Det er vindu/dør med ikke fuktbestandige materialer i våtsonen (ved vask, dusj, badekar, osv.), løsningen eller byggematerialet er uegnet. Vindu er plassert i det som defineres som våtsone og har trekarmer/foringer og listverk som påvirkes av fukt.

Omfang våtzone

- Uegnede materialer må fuktbeskyttes/utskiftes.

Vedrørende vindu i våtzone, vær oppmerksom ved bruk, eventuelt vannsøl må tørkes opp. For å få tilstandsgrad 0 eller 1 må avvik utbedres.

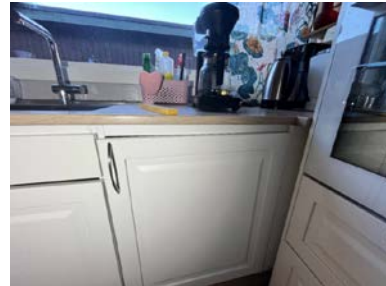
Det er påvist at overflater har noe skader. Det er noe slitasje merker på enkelte fronter og ved nedfelt vask samt fronter som har ulik høyde.

Heng på skapdør

Justering av fronter.

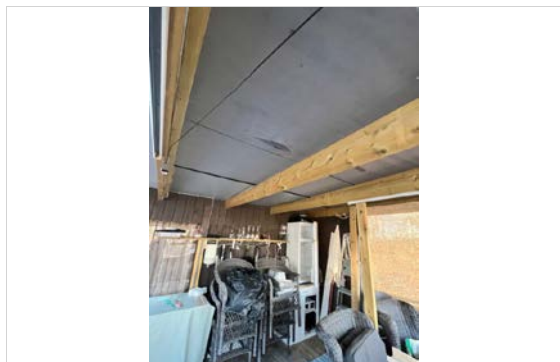
Fukt i undertak
