Lønsetvegen 9, 7820 SPILLUM

**Spillum - Landlig beliggende  
enebolig med garasje. Deler av  
bolig omfattende renoveret.  
3 soverom.**

Befaringsdato: 05.11.2025

Rapportdato: 13.11.2025

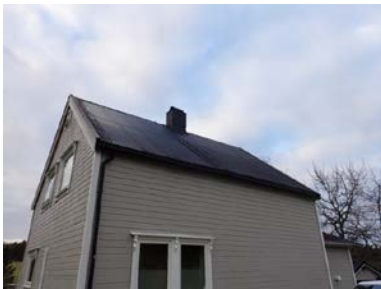
Det er nedbøy på renner og det er frostsprengning på nedløpsrør.

Det må påregnes skifte av takrenner og nedløp.
