Trysilvegen 99 A, B og C, 2413 ELVERUM

**Seksjonert kombinasjonsbygg
med næringslokale/kontorer i 1.
etg, leilighet i 2.etg og hybler i
3.etg. Garasje og carport.**

Tilstandsrapport

NÆRINGSBYGG MED LEILIGHET/HYBLER

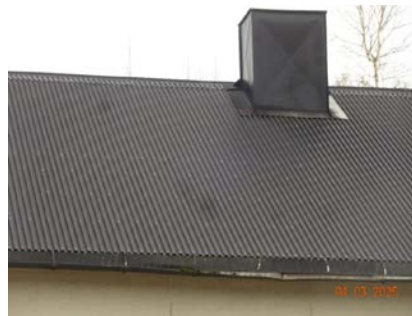
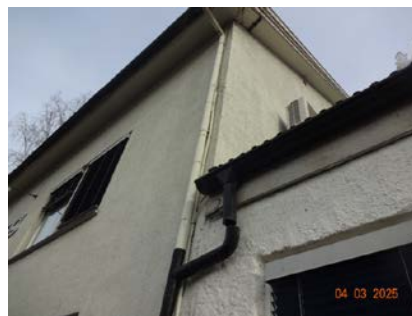
! TG 2 Veggkonstruksjon

Yttervegger murt med porebetong. Antatt siporeks og ytong.
Pussede murfasader. Del med liggende panel over garasjerom.

- Det er påvist andre avvik:
- Det er påvist flere riss i utvendig murpuss.
Synlig råteskader i utvendig panel.
Panel er ført helt ned mot vannbrett, fare for fuktopptrekk og forvittringer.

- Det må foretas tiltak for å lukke avviket.

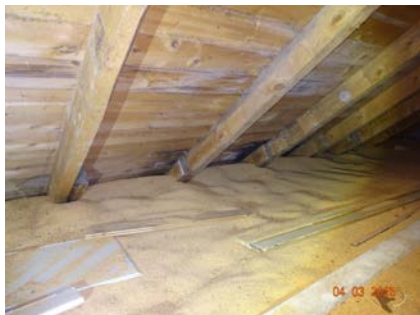
TG 3 Takkonstruksjon/Loft - 2

- Det er påvist fukt-/råteskader i takkonstruksjonen.

- Råteskadede konstruksjoner må skiftes ut.

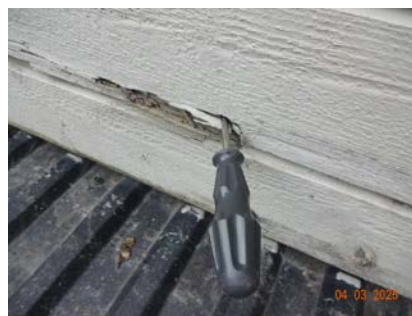
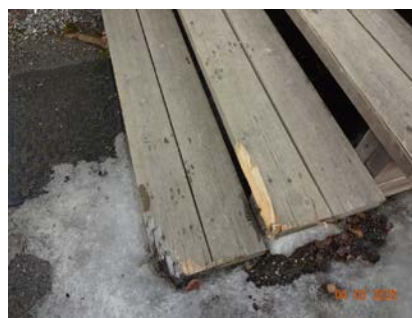
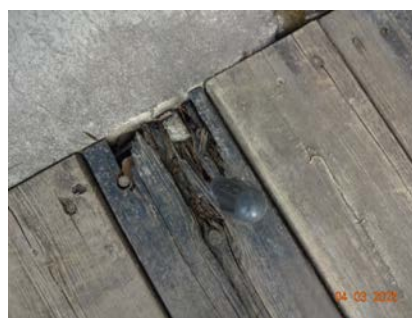
TG 3 Utvendige trapper

- Det er ikke montert rekkverk.
- Det er påvist andre avvik:

Det er påvist råteskader i terrassebord ved inngang.
Sprekker og mosegroing i støpt trapp.

- Rekkverk må monteres for å lukke avviket.
- Det må foretas tiltak for å lukke avviket.
