Seterstøavegen 306/308, 2150 ÅRNES - Revidert utgave

**Arkitekttegnet enebolig,  
garasjebygg, stabbur. Velregulert  
tomt. Unik eiendom med stort  
potensiale!**

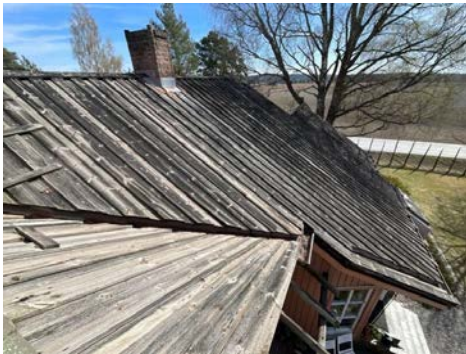
TG 2

Saltak tekket med tretak, kreosot imp.

**Vurdering av avvik:**  
• Mer enn halvparten av forventet brukstid er passert på undertak.  
• Mer enn halvparten av forventet brukstid er passert på taktekkingen.  
Stedvis slitasje på bord.

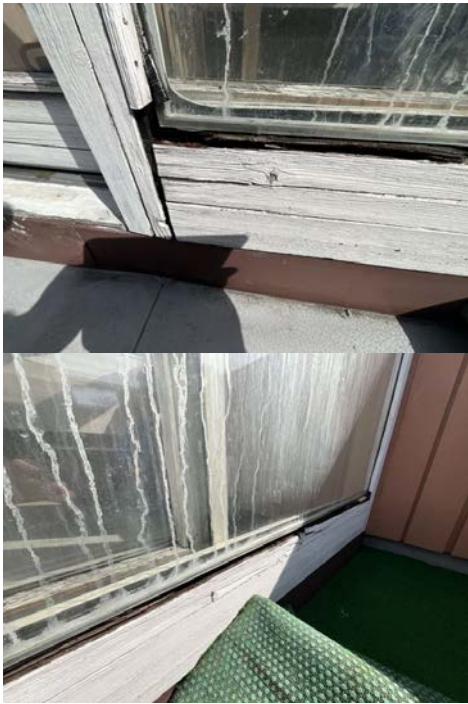
## Dører 1 TG 3

Terrasse skyvedør med 2 lags isolerglass.

- Vurdering av avvik:**
- Det er påvist dør(er) med fukt/råteskader.
  - Det er påvist utetthet/åpning mellom dørblad og dørkarm. Dvs. at kald trekk kan oppstå.
  - Det er påvist avvik rundt innsettsdetaljer.
  - Det er påvist tegn på innvendig kondensering av enkelte glass.
  - Karmene i dører er værslitte utvendig og det er sprekker i treverket.
- Konsekvens/tiltak**
- Det bør gjøres tiltak for å lukke avviket.
  - Kondensering på enkelte glass har medført fuktskader i treverk som kan medføre utskiftningsbehov av enkelte dører.
  - Døren(e) står foran utskiftning.
- Døren må byttes
- Kostnadsestimat: 10 000 - 50 000**

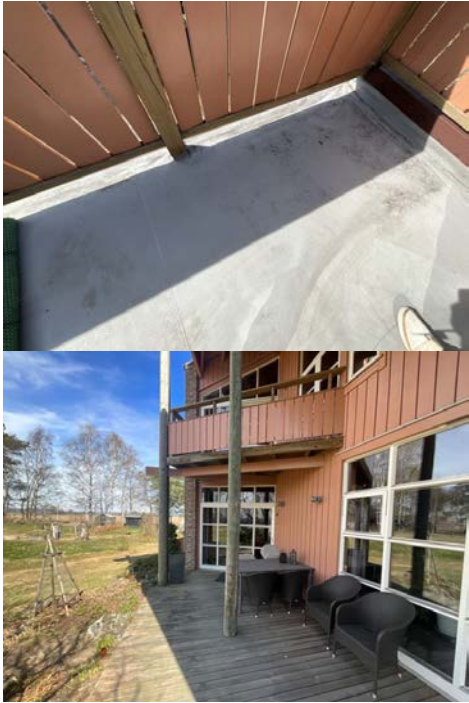
## Balkonger, terrasser og rom under balkonger 1 TG 2

- Vurdering av avvik:**
- Balkong/terrasse ligger over innredede boligrom, usikker konstruksjon. Konstruksjonsutforming gir økt fare for skader.
  - Mer enn halvparten av forventet brukstid er passert på tettesjikt/membran.
  - Åpninger i rekkverk er ikke i henhold til krav i dagens forskrifter.
- Konsekvens/tiltak**
- Åpninger i rekkverk må endres for å tilfredsstille krav på byggemeldingstidspunktet.
  - Tidspunkt for utskiftning av tettesjikt/membran nærmer seg ut ifra alder på dagens tekking.
  - Det er ikke krav om utbedring av åpninger i rekkverk til dagens forskriftskrav.
  - Det må gjennomføres ytterligere undersøkelser.
- Oppussing/rehabiliteringer kan påregnes.

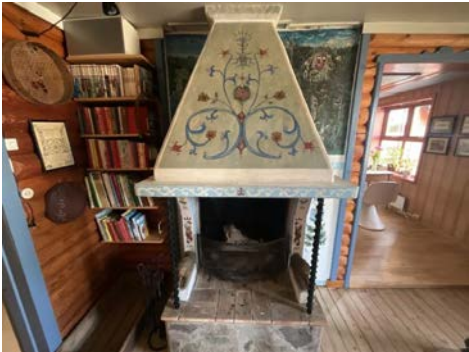
Stålpipes og teglsteinspipe. Ildsted på kjøkken, vedovn. Åpen peis peisstue. Peisovn i stue.

- Vurdering av avvik:**
- Mer enn halvparten av forventet brukstid er passert på pipe.
- Konsekvens/tiltak**
- Det bør foretas nærmere undersøkelser av pipeløp.

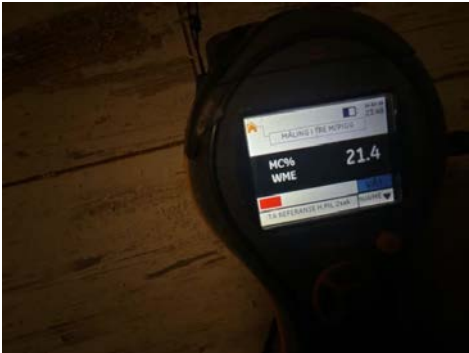
Rom Under TerrengTG 3

Det bemerkes at undersøkelsene kun er en punktvis stikkprøve på et område av konstruksjon, dvs. at skader i andre deler av konstruksjonen ikke kan utelukkes.

- Vurdering av avvik:**
- Det er gjennom hulltaking påvist høyt fuktnivå inne i trekonstruksjonen i hulltakingen, men ikke påvist fuktskader i dette området. Høy luftfuktighet kan over tid føre til muggvekst eller sverting av materialer. Samtidig kan materialer og konstruksjoner bli ødelagte.
- Konsekvens/tiltak**
- Det påviste fuktnivå gir grunn til å overvåke konstruksjonen jevnlig for å se utvikling over tid, og eventuelt foreta tiltak for å unngå fuktskader.

Kostnadsestimat: 50 000 - 100 000

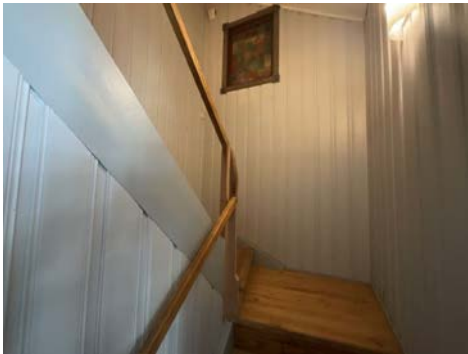
Innvendige trapperTG 3

Innvendige treverkstrapper.

- Vurdering av avvik:**
- Det er ikke montert rekkverk.
  - Det mangler håndløper på vegg i trappeløpet.
- Konsekvens/tiltak**
- Håndløper må monteres på vegg for å tilfredsstille krav på byggetidspunktet.
  - Håndløper bør monteres, men det var ikke krav på byggetidspunktet.
  - Rekkverk må monteres for å lukke avviket.

Kostnadsestimat: Under 10 000

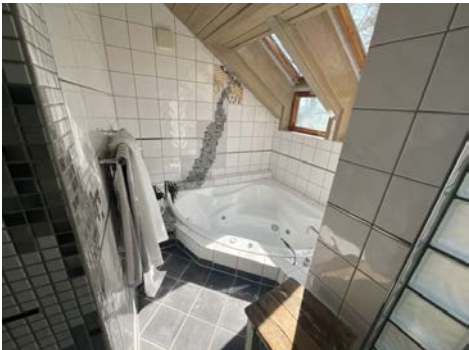
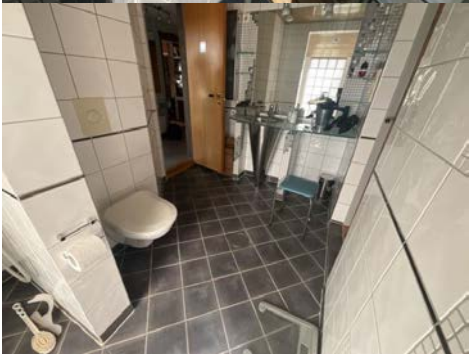
TG 3

Bad med flisbelagte flater og gulvvarme, vegghengt toalett, servant, dusj og nedsenket hjørne boblebadekar.

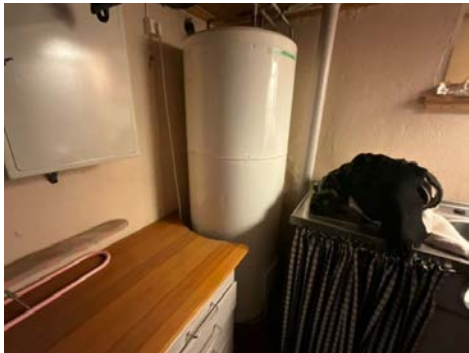
TG 2

VVB på ca. 300 l. plassert i kjeller.

- Vurdering av avvik:**
- Det er påvist at varmtvannstank er over 20 år
  - Det er ikke påvist tilfredsstillende el-tilkobling av varmtvannstank iht. gjeldende forskrift.
- Konsekvens/tiltak**
- Det er ikke behov for utbedringstiltak siden tanken fungerer i dag, men ut ifra alder kan skader plutselig oppstå på eldre tanker.
  - Det bør etableres tilfredsstillende el-tilkobling etter gjeldende forskrift.

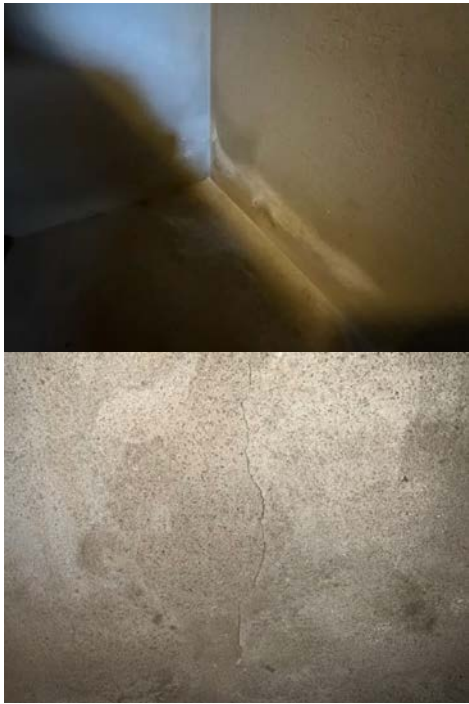
TO 2

Støpt dekke på grunn og murte kjellervegger. Grunnmur med div. årstall.

- Vurdering av avvik:
- Grunnmuren har sprekkdannelser.
  - Innsiden av grunnmuren har misfarging.
