Linåkerveien 55 B, 1930 AURSKOG

**Koselig enebolig med dobbel  
garasje og uthus - meget fin og  
barnevennlig beliggenhet!**

Enebolig  
Linåkerveien 55B, 1930 AURSKOG  
AURSKOG-HØLAND kommune  
gnr. 192, bnr. 931, snr. 1

Befaringsdato: 18.02.2025    Rapportdato: 24.02.2025    Oppdragsnr.: 21410-1294    Referansenummer: YL7604  
Autorisert foretak: Rambøll Norge AS    Sertifisert Takstingeniør: Daniel Østbye

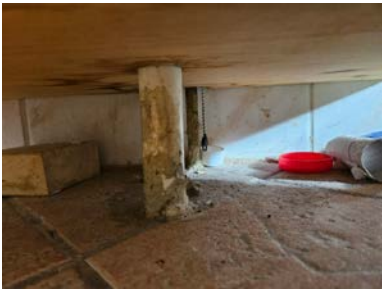
Rørgjennomføring.

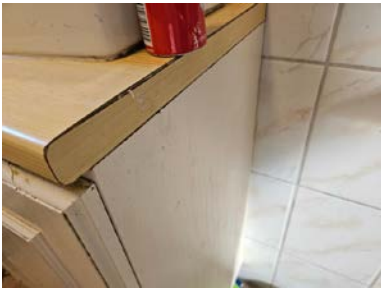
- Våtrom > 2. Etasje > Bad > Sanitærutstyr og innredning: Sisterne for toalett slipper igjennom vann. Servantskap har skader.

Fuktskadet innredning.

Toalettsistene må repareres og servantskap må trolig skiftes for å lukke avviket.
