Skogsrudvegen 5, 2835 RAUFOSS

Innholdsrik enebolig i et godt etablert område - 4 soverom - 2 bad - gangavstand til skole/ barnehage - fine turområder.

Salgsobjekt: Enebolig
Eierform: Eiet
Byggeår: 1937
BRA-i/BRA Total 185/248 kvm
Tomtstr.: 1070 m²
Soverom: 4
Gnr./bnr. Gnr. 36, bnr. 69
Oppdragsnr.: 1209240080

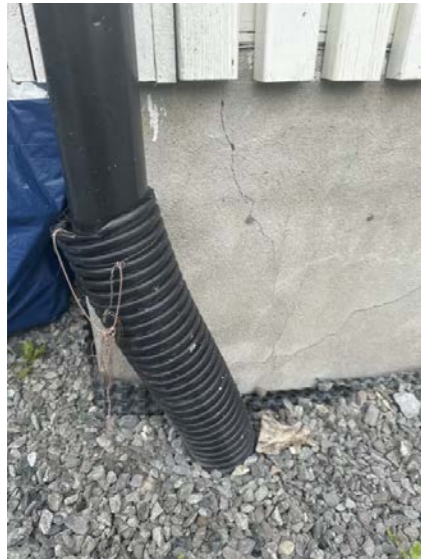
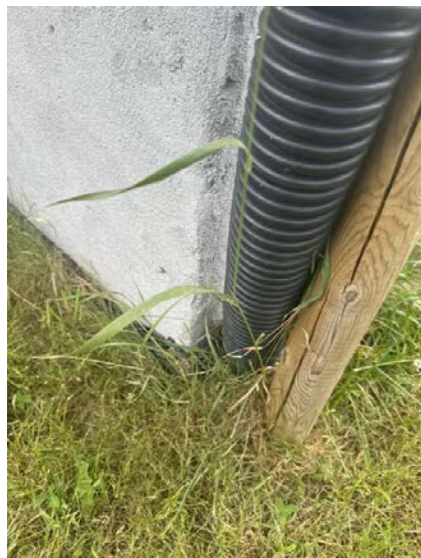
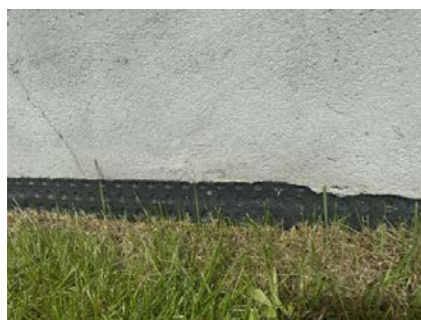
6.1 Drenering

Type grunnmur?	Grunnmur/ringmur
Er det gjennomført arbeider etter opprinnelig byggeår?	Ja
Drenering opplyses i tidligere annonse å være oppgradert i 1999. Ikke opplyst hva som er gjort.	
Normal tid før utskifting av drens-system med dreneledninger er 20-60 år. Tilførsel av vann fra terreng og taknedløp skal begrenses og ledes bort fra bygningen	
Er drenering rundt hele bygningen oppgradert?	Ukjent
Er det manglende fuktsikring i form av grunnmursplast på grunnmur, eller er det ut fra alder grunn til å anta at dette mangler?	Nei
Har drenering nådd en alder som gir økt risiko for skader eller følgeskader?	Ja
Er det ved innvendig inspeksjon registrert symptom på nedsatt funksjon eller funksjonssvikt?	Nei
Er bygningen utsatt for tilsig av overflatevann (terrengfall inn mot boligen)?	Nei
Er kontrollert bortledning av vann fra taknedløp ved grunnmur mangelfull?	Nei

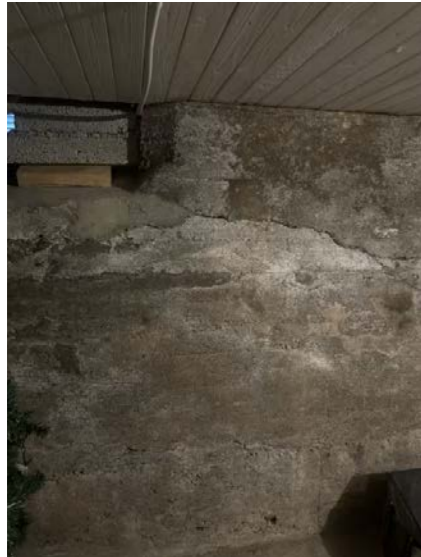
6.3 Rom under terreng

Kjelleren er innredet med boder.

Det gjøres oppmerksom på at etablering eller utbedring av fuktsikring ikke automatisk gjør at fukt forsvinner da det må påregnes kapillærsug fra grunnen.

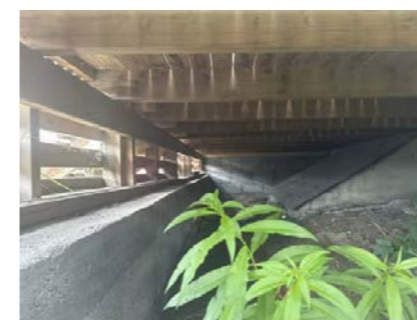
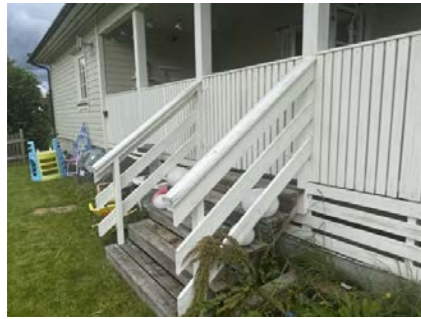
6.4 Balkong, terrasse, plattig

Det opplyses på generelt grunnlag at terrasser/veranda/altan er en risikokonstruksjon som erfaring viser kan ha hyppige skadefrekvenser. Det anbefales å følge med konstruksjonene slik at en evt. skade oppdages tidlig.

Er det synlig tegn på skjevheter/konstruksjonssvikt? Nei

Er det tegn på sopp/råteskader i treverk eller skader i betong?	Nei
Er det krav til rekkverk?	Ja
Er det avvik på rekkverkshøyde og åpninger i rekkverket i forhold til gjeldene byggtknisk forskrift på befaringsstidspunktet?	Nei
Er balkong / terrassen teknet?	Nei

Oppsummering av balkong, terrasse, plattning **TG-2**

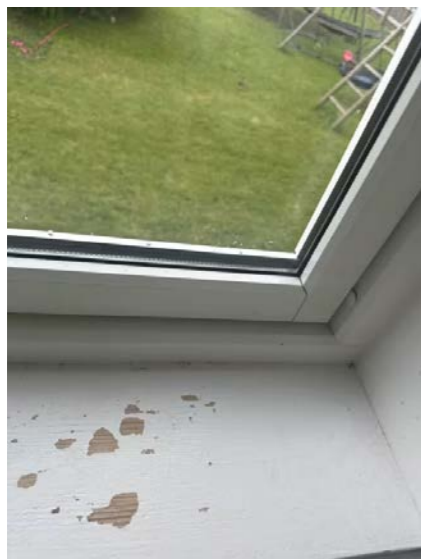
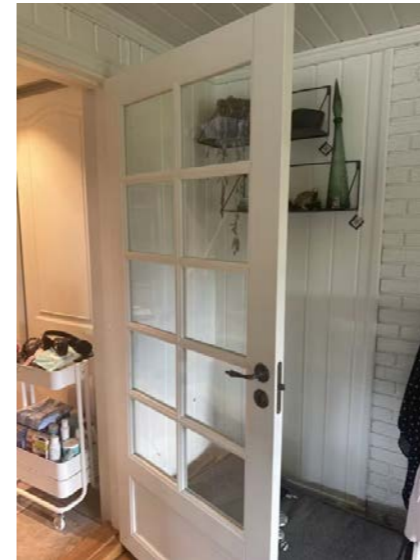
6.5 Vinduer og dører

Er det påvist punkterte eller sprukne glass?	Nei
Er det påvist værslitte karmer, fuktskader eller råteskader?	Nei
Er det ved stikkprøver registrert avvik ved åpne/lukkemekanismen?	Nei
Er det påvist avvik ved utvendig tetting som beslag, vannbord, og omramming?	Ja

Oppsummering av vinduer og dører **TG-2**

Kontroll og justering er nødvendig. Det er ikke behov for strakstiltak siden vinduene fungerer i dag, men ut ifra alder kan skader eller punkteringer oppstå på eldre vinduer. Utskifting av eldre vinduer kan ha positiv effekt på energibruken i boligen.

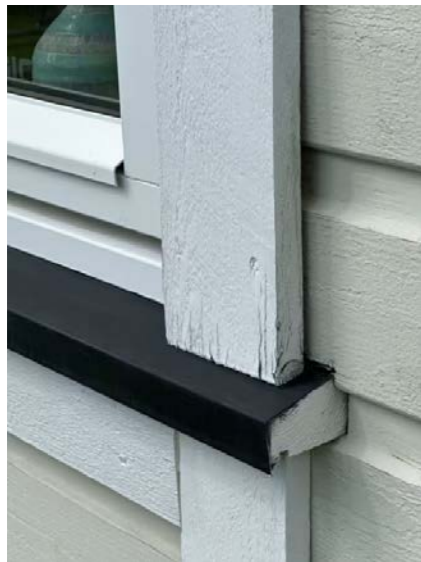
Omramming er ført direkte ned til vannbrett og har tegn til skade/råte.

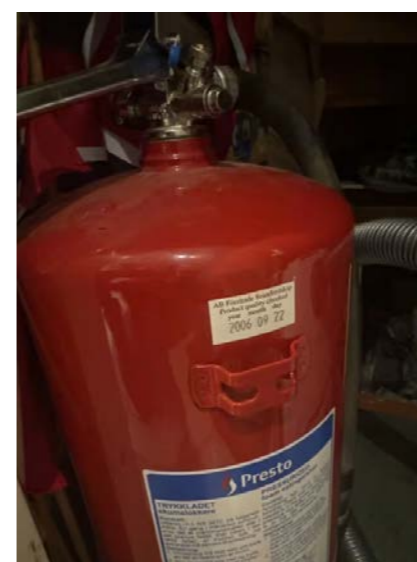
Brannslukker er over 10 år og må kontrolleres/byttes.

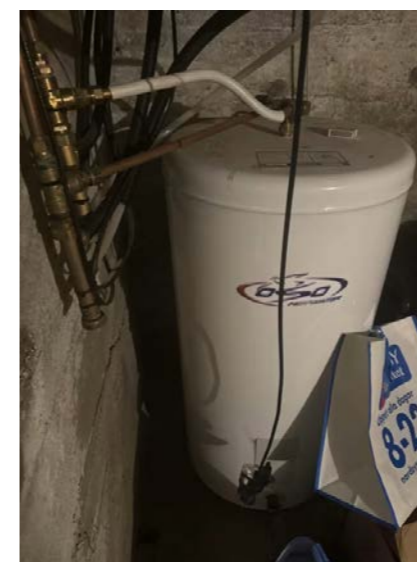
6.21 Varmtvannsbereder

Plassering bereder	
Kjeller	
Fundament	
Plassert på gulv	
Årstall	
1999	
Størrelse	
198 liter	
Er det manglende lekkasjesikring av bereder?	Ja
Er plugg (støpsel) på berederen brunsvidd?	Nei
Er det tegn til lekkasjer fra bereder?	Nei
Er bereder over 20 år?	Ja

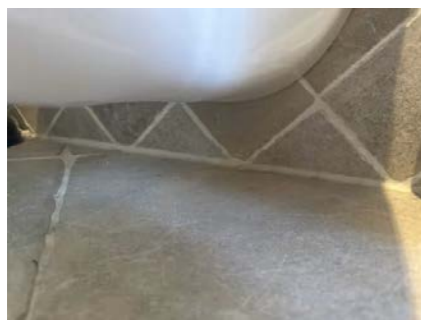
Sanitærutstyr

Beskrivelse	
Det er etablert servantskap, klosett med innebygd sistene, badekar og innfellbare dusjvegger.	
Er det skader på utstyr og innredning?	Ja
Er det innebygd sistene til klosett?	Ja
Er det manglende drenering av lekkasjevann fra innebygd sistene?	Ja
