Bjørkebekkveien 912, 1798 AREMARK

**Frittliggende enebolig. Usjenert  
beliggende i landlige omgivelser.**

Befaringsdato: 25.08.2025

Rapportdato: 09.09.2025

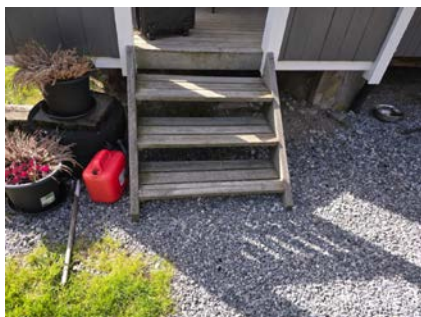
Vurdering av avvik: Det er ikke montert rekkverk. Manglende rekkverk på trapp ved inngangen til boligen. Manglende håndløper mot vegg på rekkverk på terrassen.

Tiltak: Rekkverk må monteres for å lukke avviket. Utføre rekkverk med hensyn til sikkerhet til personer som ferdes i trappen. Det er ikke krav til oppføring av håndløper på trappen ved terrassen, siden trappen var godkjent på oppføringstidspunktet.

Det er ikke krav til oppføring av håndløper på trappen ved terrassen, siden trappen var godkjent på oppføringstidspunktet.

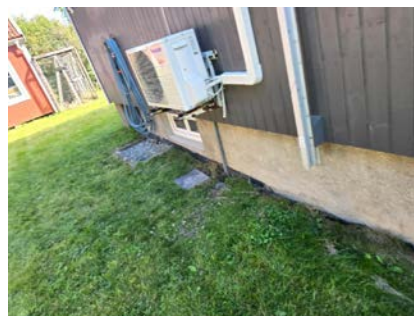
Vurdering av avvik: Mer enn halvparten av forventet levetid på drenering er overskredet. Det er avvik: Manglende toppliste på drenering og det er kun stedvis drenering er synlig over terreng.

Det må monteres topplst på grunnmursplast.

Samt at drensplasten skal være synlig over terreng.

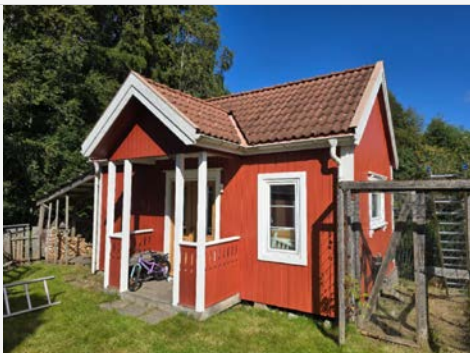
### Uthus

Store skjevheter i konstruksjonen.
