Karjolvegen 30, 2319 HAMAR

VOLLJORDET / HAMAR

Samlet vurdering

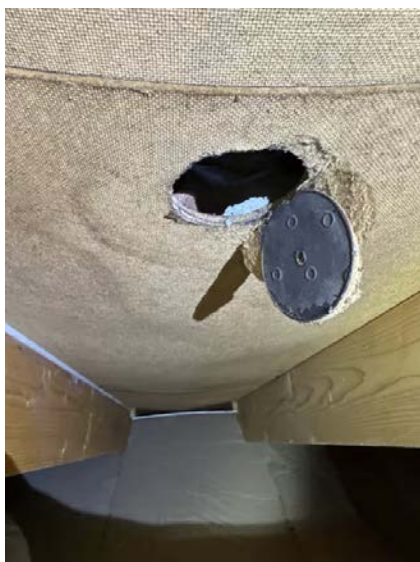
Det registreres hull i undertak (ikke tett). Det registreres snø og bit av takstein på oversiden av undertak. Eier opplyser om at dette blir utbedret før salg.

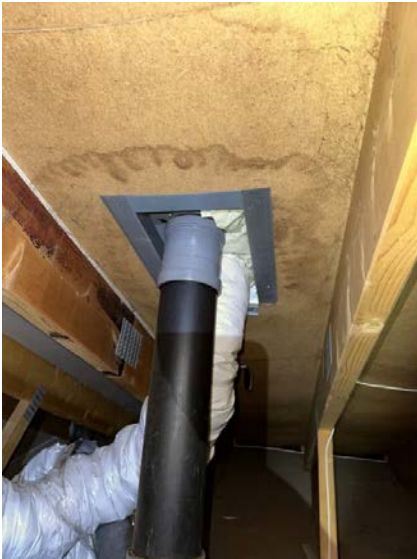
Det er påvist fuktskjolder i undertak/takkonstruksjon.

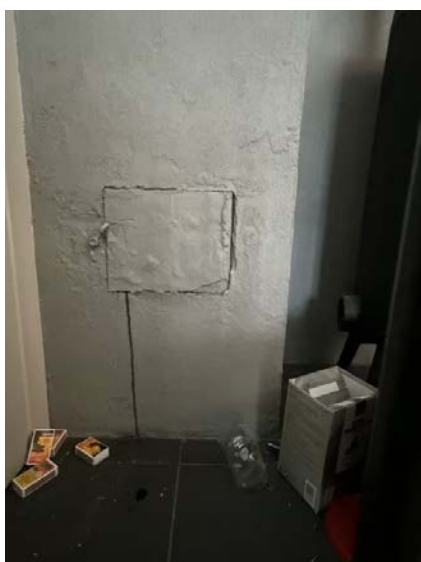
Viser sotluke, det registreres stripe etter sotvann under luke.

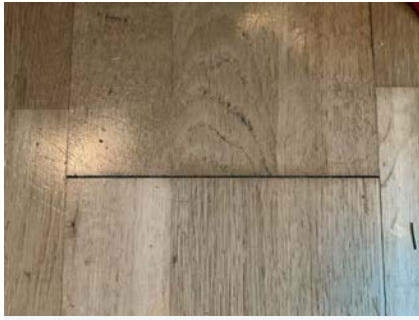
Viser eksempel på sprekker i skjøter ved gulv.
