Roktdalsvegen 6, 7760 SNÅSA

**Naturnær enebolig med flere  
soverom og uthus med  
beliggenhet nært Snåsafjella**

| Tilstandsrapport ..... | 41 |

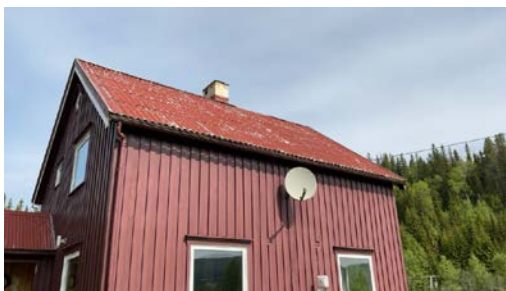
Skader og avskallinger.

Taktekkingen må skiftes, sammen med undertak etc.

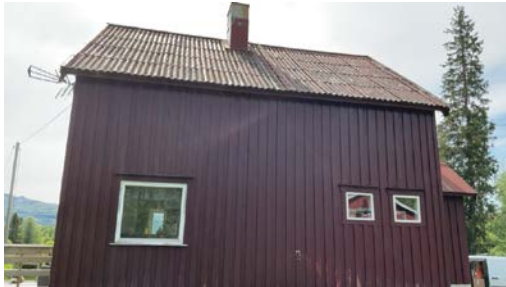
### Nedløp og beslag

Skader i renner og manglende renner.

Fuktmerker i himling på et soverom på loft, tyder på utettheter rundt pipe i yttertak.

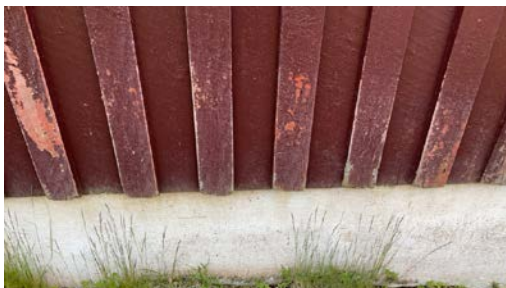
## TG 2 Veggkonstruksjon

Råteskader i kledning, og påførte skader.

- Lokal utbedring må utføres.
  - Uten tilstrekkelig lufting bak bordkledningen kan fuktighet som trenger inn bak bordene eller gjennom veggen innenfra ikke tørke opp. Dette skaper ideelle forhold for råtesopp og muggvekst.
- Det må påregnes utbedringer/utskiftninger og vedlikehold.

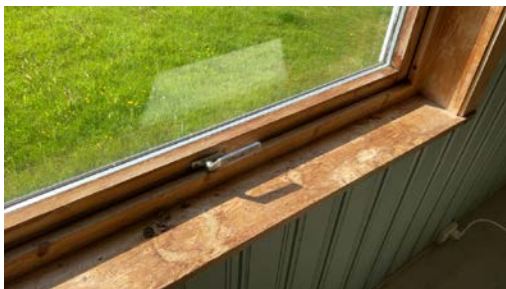
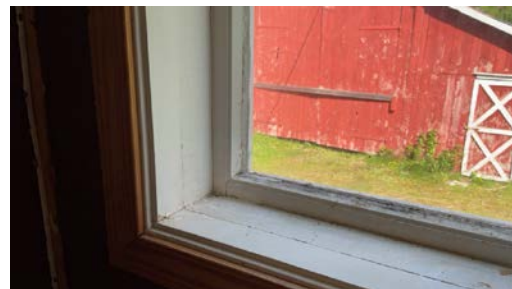
Det er registrert fuktmerker/ malingsavskallinger i vinduskarmer.  
Det er stive pakninger.  
Svertesopp på soveromsvindu.  
Skjevheter mellom karm og vinduer.  
Registrert et punktert vindu på loftet.  
Værslitasjer.

Vedlikehold og utbedringer.  
Utskiftninger må påregnes.

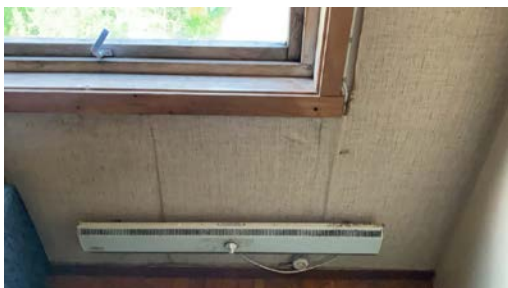
## **Overflater**

Det er overflater med slitasje og skader.

- Overflater må utbedres eller skiftes.

Renovering.

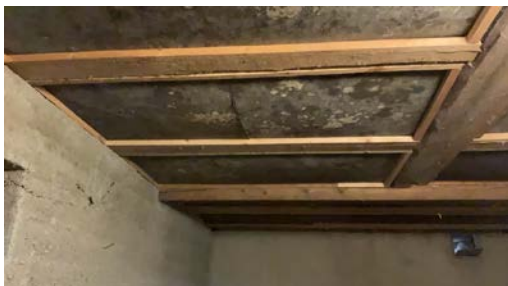
## 1 TG 2 Etasjeskille/gulv mot grunn

Gulvbjelker mellom kjeller og 1. etasje er synlig fra kjelleren, piggmålinger viser fuktig trevirke.

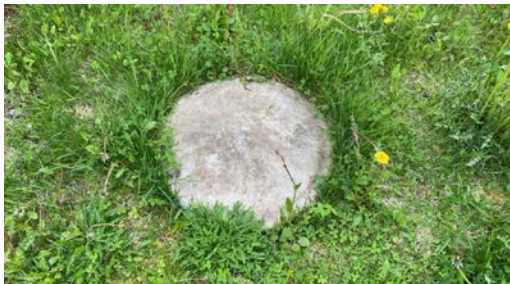
## TG 2 Septiktank

Septiktanken er av ukjent type.

- Det må gjennomføres ytterligere undersøkelser.
