Hareveien 9, 3215 SANDEFJORD

**Moderne funkisvilla med  
panoramautsikt over by og fjord –  
Tilbaketrukket beliggenhet i  
blindvei.**

# Tilstandsrapport

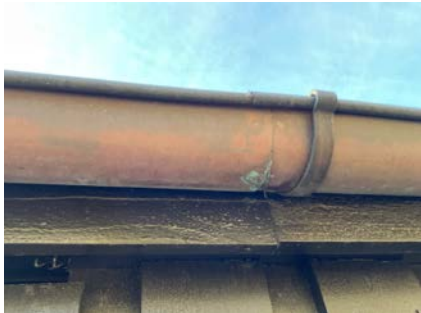
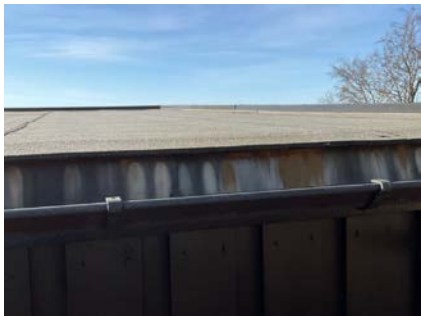
Forhold som har fått TG2:  
Nedløp og beslag  
Renner, nedløp og beslag av kobber, lakkert/ plastbelagt stål og sink. Varierende alder men en del av dette er fra 2018  
Vurdering av avvik:  
• Mer enn halvparten av forventet brukstid er passert på renner/nedløp/beslag.  
• Det er påvist andre avvik:  
Noe svetting i skjøter og korrigerings på kobber.

- Andre tiltak:
- Overvåk tilstanden jevnlig. For å få tilstandsgrad 0 eller 1 må beslag/renner/nedløp skiftes ut, men tidspunktet for når dette er nødvendig er vanskelig å si noe om.

Skjøter bør tettes slik at det ikke oppstår lekkasjer.

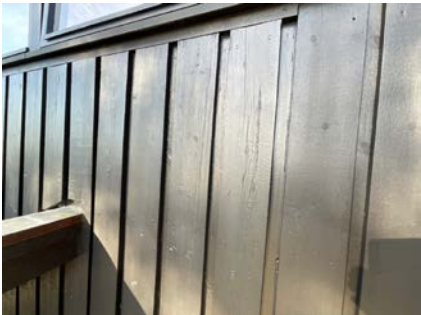
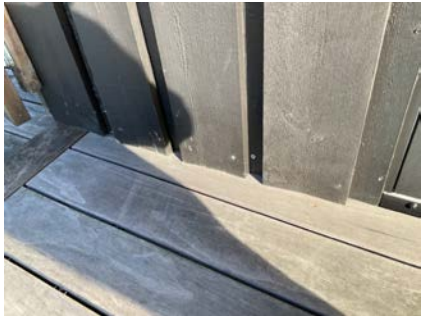
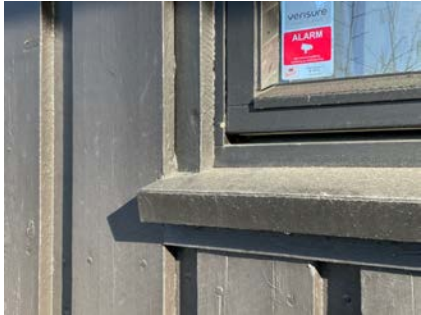
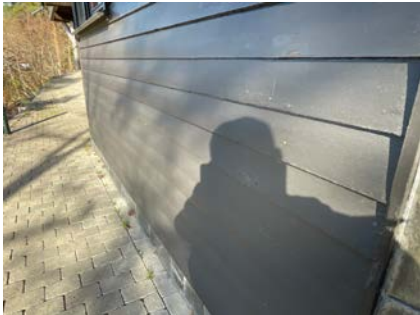
### Veggkonstruksjon

• Det er ingen eller liten lufting i nedre kant av kledning mot grunnmur.  
• Det er påvist andre avvik:  
Lufting gjelder eldste kledning. Ved enkelte vannbrett er kledning avsluttet ned på selve brettet. Dette kan over tid føre til råte. Ved veranda er enkelte bord avsluttet nær gulvet. Dette kan også føre til råte. Forekommer enkelte tørkesprekker på eldste del.  
Konsekvens/tiltak

Begrenset/lite utlufting kan bidra til kortere levetid for kledning. Om mulig bedre dette der det er mulig. Normalt skjer det ved omkleddning ifb med bytte av kledningen.

Større spalter mellom beslag og veranda for å hindre skader.

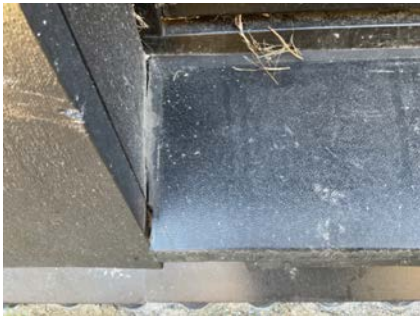
Vurdering av avvik:  
• Det er påvist avvik rundt innsettingsdetaljer.  
• Det er påvist andre avvik:  
Enkelte av de eldste flasser litt i maling. Flere vannbrett er ikke tilfredsstillende montert. Mulighet for fuktskade.  
Konsekvens/tiltak  
• Det må foretas tiltak for å lukke avviket.  
Vedlikehold av enkelte av de eldste. Montere vannbrett på en måte som hindre fuktskader.

Vedlikehold av enkelte av de eldste. Montere vannbrett på en måte som hindre fuktskader.

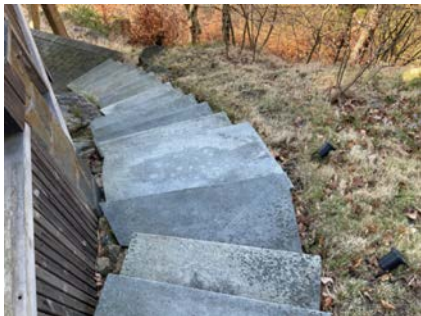
Utvendige trapper  
Trapp ved inngang og trapper i terreng av betong belagt med skifer.  
Vurdering av avvik:  
Det er påvist andre avvik:

Det er ikke montert håndløpere der dette er mulig på vegg.  
Konsekvens/tiltak  
• Det må foretas tiltak for å lukke avviket. Håndløper bør monteres der det er mulig av bruker og sikkerhetsmessige hensyn.

Håndløper bør monteres der det er mulig av bruker og sikkerhetsmessige hensyn.

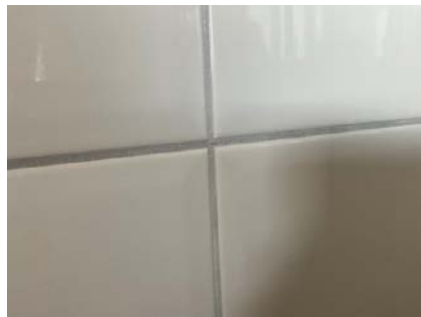
1-2. ETASJE > BAD  
Overflater vegger og himling  
Vurdering av avvik:  
• Det er påvist at flisfuger har riss/sprekker. Noe små riss og porøse fuger i dusjonen.  
Konsekvens/tiltak  
• Slike riss/sprekker kan indikere bakenforliggende fuktskader, og konstruksjonen bør observeres jevnlig for å vurdere utvikling.

- Slike riss/sprekker kan indikere bakenforliggende fuktskader, og konstruksjonen bør observeres jevnlig for å vurdere utvikling.

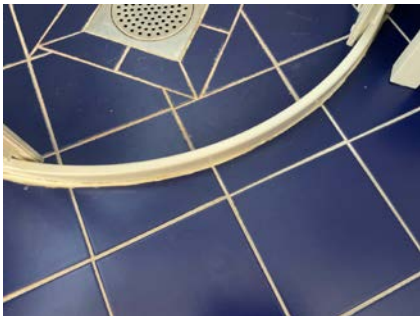
1-2. ETASJE > BAD  
Overflater Gulv  
Vurdering av avvik:  
• Det er mulighet for at det kan forekomme vannlekkasje på våtrommet hvor vann ikke vil gå til sluk.  
• Det er påvist at noen fliser har bom (hulrom under).  
• Det er påvist sprekker i fliser.  
Terskel til dusj hindrer fritt tilløp til sluk for hele rommet.  
Konsekvens/tiltak  
Det bør etableres avrenning inn til sluk for hele våtrommet.  
• Installering av tett dusjkabinett anbefales.

- Det bør etableres avrenning inn til sluk for hele våtrommet.
- Installering av tett dusjkabinett anbefales.

Etablere tilgang til sluk for å hinder opphoping av vann på gulvet ved lekkasjer etc. Rommet fungerer med sprekk og bom under fliser frem til det skal oppgraderes.

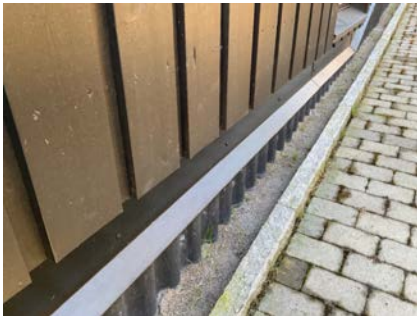
Fuktsikring og drenering  
Det er benyttet eternittplater i byggeåret. Senere montert dremsplate av plast. Drensrør av plast. Dette er dels skiftet etter byggeår og i 2018.  
Utskiftinger i hovedsak bak boligen. Punktet må sees i sammenheng 'Rom under terreng'  
Vurdering av avvik:  
• Mer enn halvparten av forventet levetid på drenering er overskredet.  
• Det er ut ifra observasjoner påvist indikasjoner på at drenering/tettesjikt har begrenset effekt. Alder gjelder på etableringer gjort før 2018.  
Fortsatt noe fukt i kryprom og i murkonstruksjoner.  
Konsekvens/tiltak  
• Andre tiltak:  
• Overvåk tilstanden jevnlig. For å få tilstandsgrad 0 eller 1 må dreneringen skiftes ut, men tidspunktet

for når dette er nødvendig er vanskelig å si noe om. Da murer står på fjell er det utfordrende å hindre fukt inn i kryprom. Murer mot grunn og kryprom må holdes under oppsikt for evt. negativ utvikling.

- Andre tiltak:
- Overvåk tilstanden jevnlig. For å få tilstandsgrad 0 eller 1 må dreneringen skiftes ut, men tidspunktet for når dette er nødvendig er vanskelig å si noe om.

Da murer står på fjell er det utfordrende å hindre fukt inn i kryprom. Murer mot grunn og kryprom må holdes under oppsikt for evt. negativ utvikling.

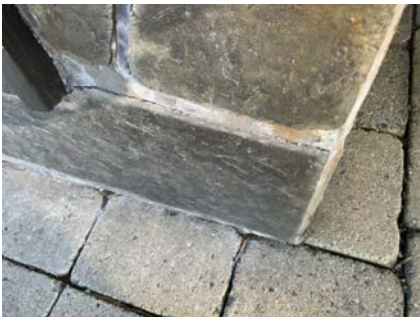
Grunnmur og fundamenter  
Murer av betong og blokker. Pussende overflater og partier med rustskifer. Puss påført ca 2018. Ukjent alder på skifer.  
Vurdering av avvik:  
• Det er påvist andre avvik:  
Forekommer stedvis bom bak skifer. Tilfeller av sprekker i fuger.  
Konsekvens/tiltak  
• Andre tiltak:  
Fuger med sprekker kan med fordel byttes/tettes for å hindre fukt inntrenging som kan føre til frostsprengning.

Fuger med sprekker kan med fordel byttes/tettes for å hindre fukt inntrenging som kan føre til frostsprengning.
