Munkerudkleiva 13, 1164 OSLO

**Romslig enebolig med garasje og tomt på 1,6 mål | Solrik terrasse og uteområder | Attraktiv beliggenhet på Munkerud**

# gnr. 181, bnr. 303

Befaringsdato: 20.10.2025

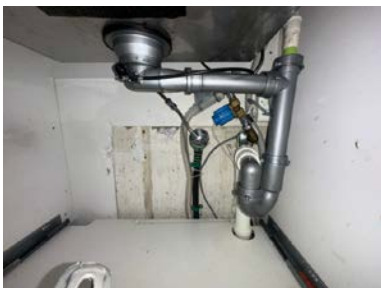
Røropplegg i kjøkkenbenk med Waterguard
