Munkerudkleiva 13, 1164 OSLO

**Romslig enebolig med garasje og tomt på 1,6 mål | Solrik terrasse og uteområder | Attraktiv beliggenhet på Munkerud**

Befaringsdato: 20.10.2025

Rapportdato: 05.11.2025

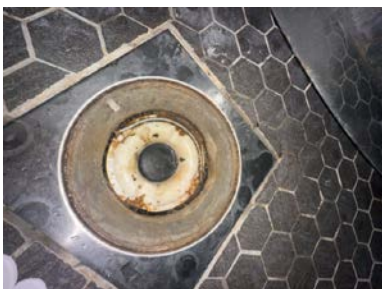
Sluk i plast, plassert i dusjnise

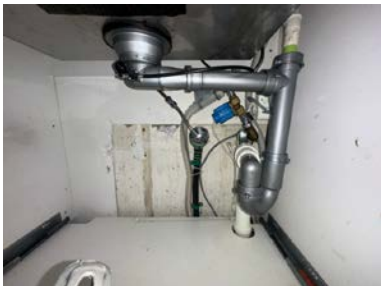
Vanntilførsel med Pex-rør, det er montert Waterguard/ lekkasjestopper på vannrør.

Røropplegg i kjøkkenbenk med Waterguard
