Skjeggnesveien 503, 1954 SETSKOG

**Restaurert gårdstun i autentisk stil. Strandlinje mot Setten, stor låve, kårhus, båthus og krepserett. Unik mulighet!**

# Tilstandsrapport

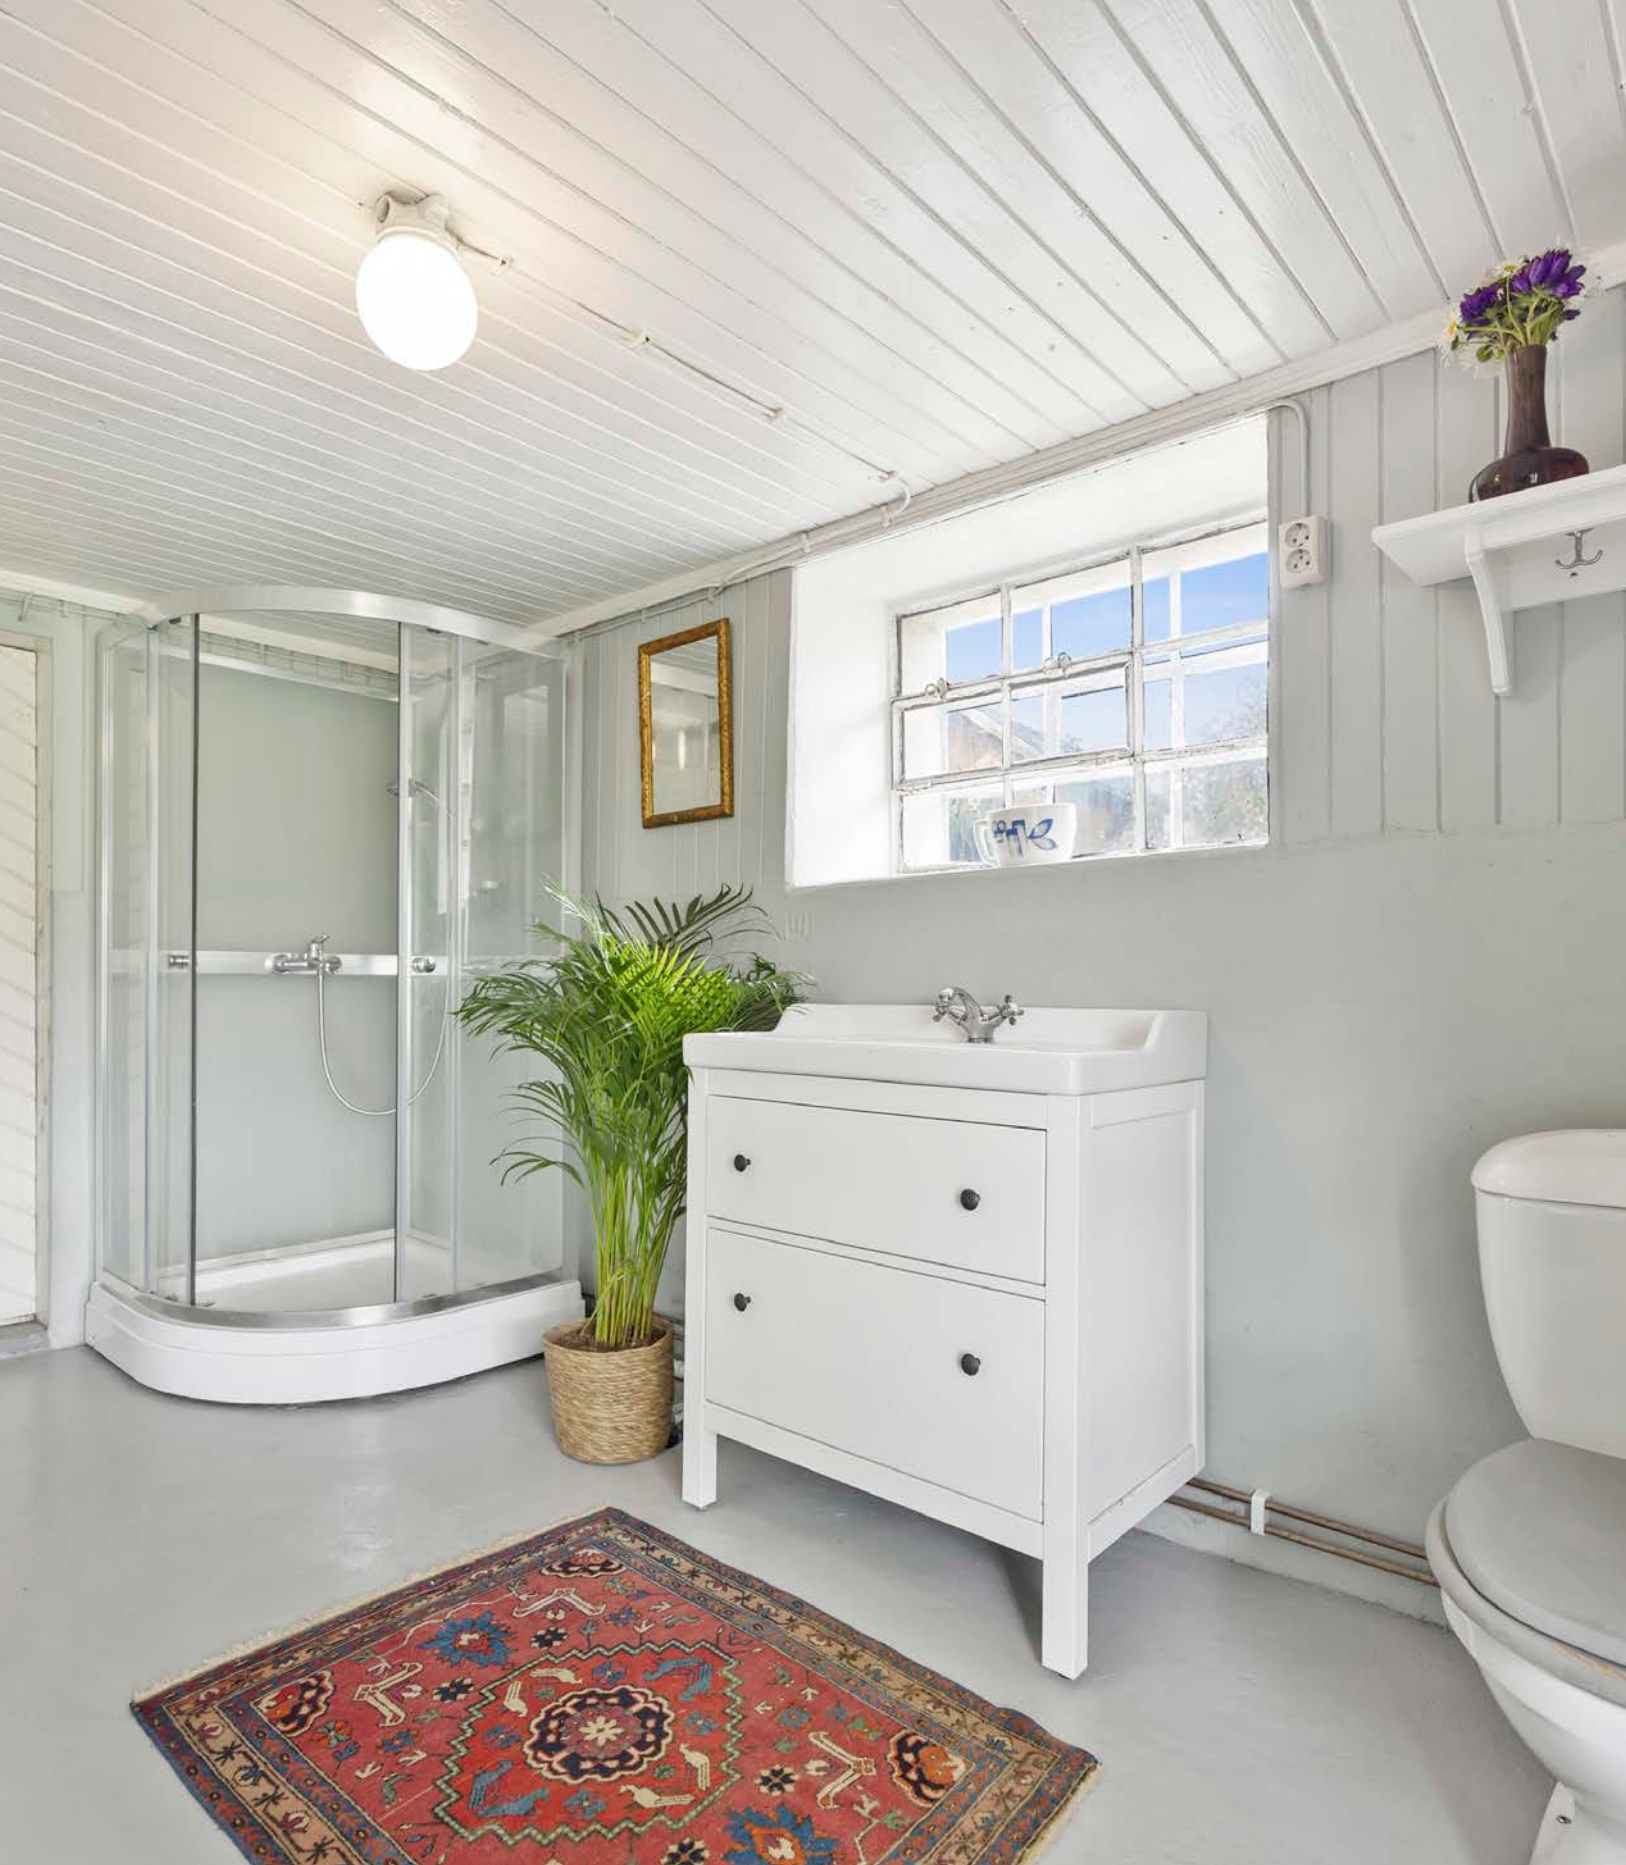
Rommet er ikke iht. dagens våtromsnorm.

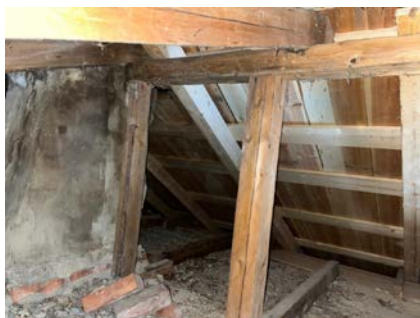
Deler av takkonstruksjon er utbedret.

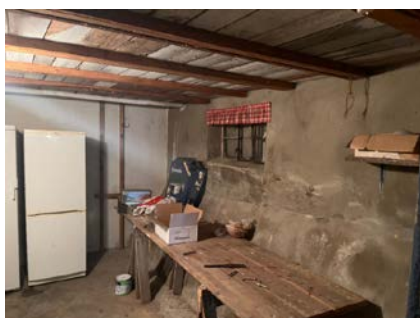
Det er ikke foretatt hulltaking, da rommene har murkonstruksjoner, det er i stede vurdert med fuktsøk og observasjoner, det er ikke registrert unormale forhold foruten noe saltutslag på vegger, iom det er nylig drenert rundt bygning er det vurdert at dette er fra før dreneringen ble lagt.

Saltutslag på enkelte vegger.

Det anbefales å bedre ventilering av kjeller for å unngå eventuelle fuktskader.
