Jerpevegen 7, 2280 GJESÅSEN

# Tilstandsrapport

Befaringsdato: 25.06.2025

Rapportdato: 29.07.2025

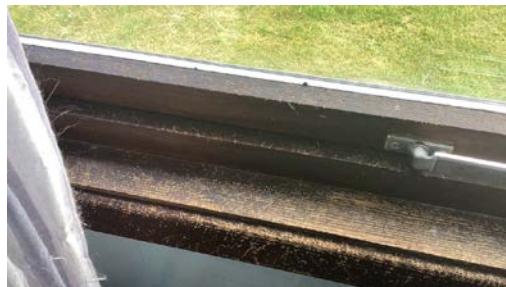
Vinduer fra byggeår er nær forventet brukstid.  
Vinduer fra 1990 har passert halvparten av forventet brukstid.  
Kjellervinduer har slitasje og oppsprekking i kitt.  
Vinduer med isolerglass har slitasje, spesielt kraftig innvendig.  
Symptomer på punktert glass på vindu i stue.

Kraftig innvendig slitasje på enkelte vinduer.

Det må påregnes utskifting av vinduer i tiden som kommer. Dette kan utføres over tid.

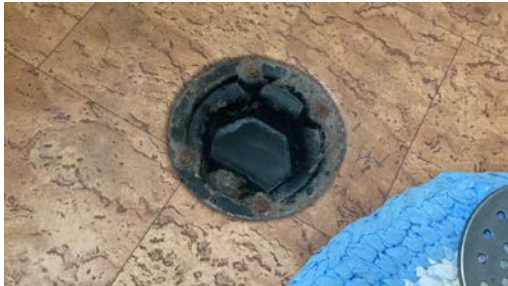
Bad er bygget etter byggeforskrifter gjeldende før 1997. Bad fra før 1997 gis i denne rapport automatisk TG 3 da det ut fra alder må forventes at behov for oppgraderinger nærmer seg. Eksempler på avvik:  
Fuktskader på baderomsplater, plater løsner fra vegg og buler ut.  
Det er utette gjennomføringer i gulv.  
Det er vindu i våtsone på vegg.

Sluk av plast med klemring.

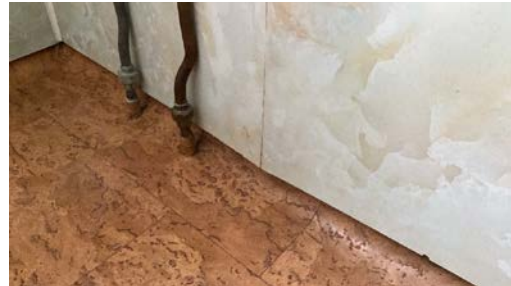
Fuktskader på veggplater.

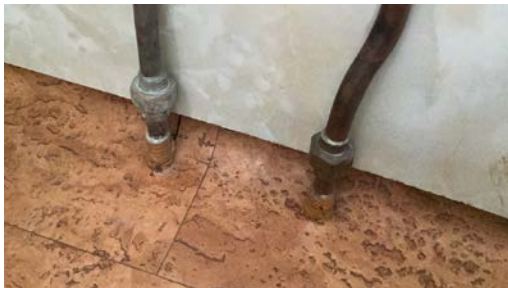
Utette gjennomføringer i gulv.

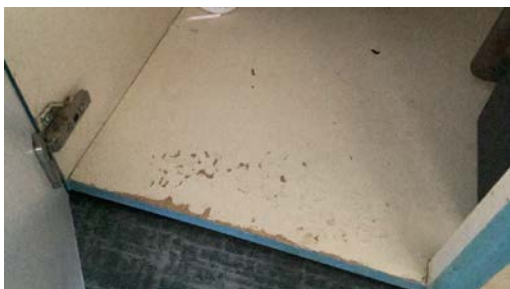
Eksempel på slitasje.

Det er ikke nødvendig med tiltak ut fra funksjon.

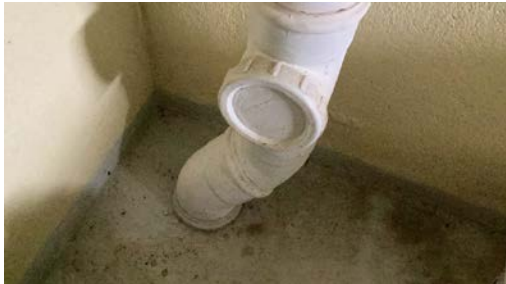
Stakepunkt i kjeller.

- Det er ikke behov for utbedringstiltak siden anlegget fungerer i dag, men ut ifra alder kan skader plutselig oppstå på eldre anlegg.

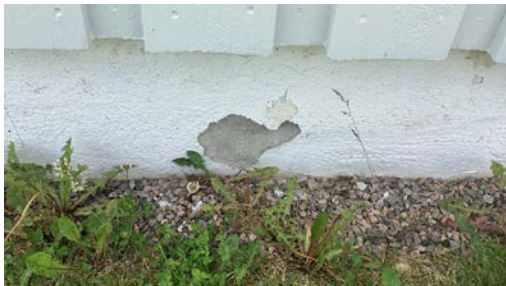
- Grunnmuren har sprekkdannelser.

Eksempel på avskaling.

Vedlikehold av overflater og forsegling av sprekker.

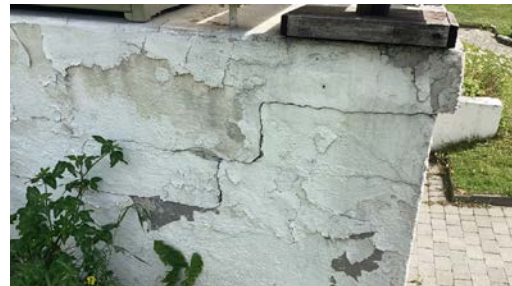
Noen sprekker i grunnmur ved veranda.

Eksempel på sprekker.

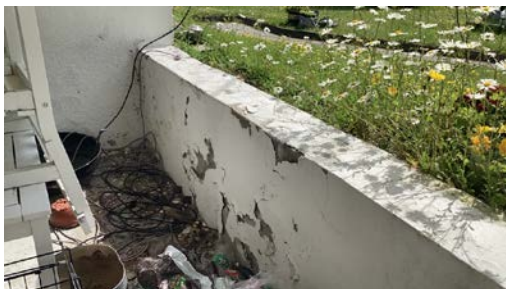
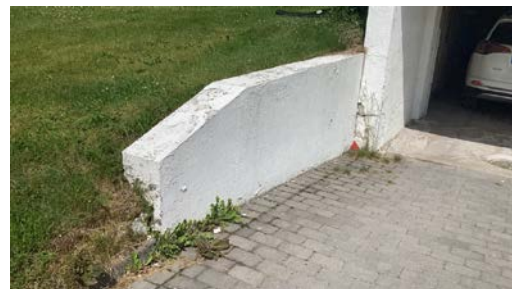
## TG 3 Forstøtningsmurer

- Forstøtningsmurer: Det mangler rekkverk/annen sikring på forstøtningsmuren(e) ut ifra dagens krav. Avskaling av maling.
- Bad - Generell: Våtrommet må oppgraderes for å tåle normal bruk etter dagens krav. Bad er bygget etter byggeforskrifter gjeldende før 1997. Bad fra før 1997 gis i denne rapport automatisk TG 3 da det ut fra alder må forventes at behov for oppgraderinger nærmer seg. Eksempler på avvik: Fuktskader på baderomsplater, plater løsner fra vegg og buler ut. Det er utette gjennomføringer i gulv. Det er vindu i våtsone på vegg.

Vedlikehold av overflater.

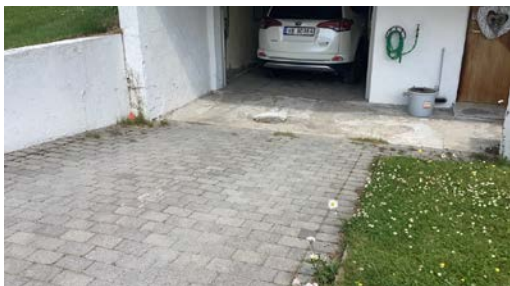
## TG 2 Terrengforhold

Hovedsakelig fall på terreng bort fra bygget. Fall på terreng inn mot bygget ved kjellerinnang. Det er løsning med sluk i gulv i betonggulv foran garasje.

Det er ikke opplyst om at det foreligger behov for tiltak.

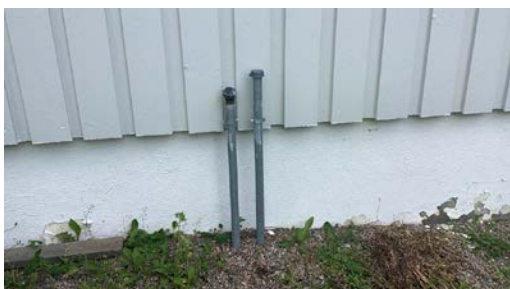
Fra 1.1.20 ble det forbudt å fyre med fossilt brennstoff i Norge. Forurensing fra nedgravde oljetanker kan medføre store skader både på egen og andres eiendom. Huseier vil være ansvarlig dersom slike forhold inntreffer.

Fra både offentlige og sentrale myndigheter anbefales det sterkt at nedgravde oljetanker som ikke er i bruk graves opp, saneres og fjernes.
