Vestmarkveien 385, 3271 LARVIK

**LARVIK/VESTMARKA - stor og innholdsrik landbrukseiendom på nær 500 mål. 117 daa dyrka jord og beite, 372 daa skog.**

# Tilstandsrapport

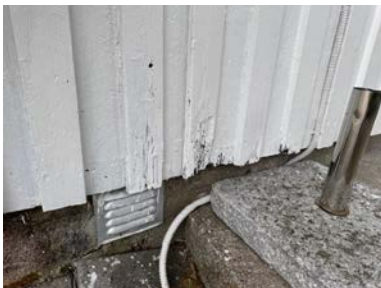
- Det må foretas tiltak for å lukke avviket.
- Råteskadet trekledning må skiftes ut.
- Andre tiltak:
- Det bør foretas tiltak for å bedre lufting av kledningen.

råte

Vaske og male fasader

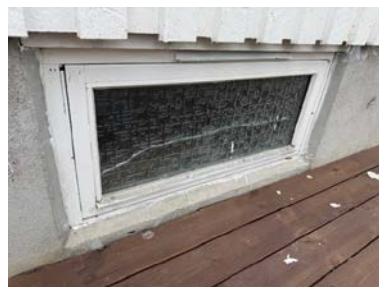
mangler omramming/lister

sprekk i glass

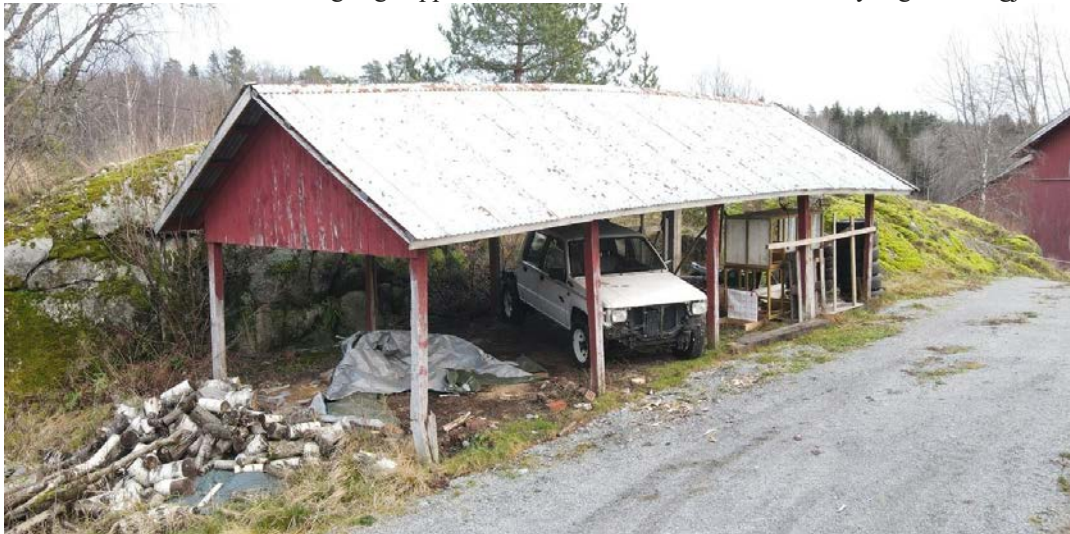
**Standard:** Meget enkel / mindre god. Behov for å bytte ut fundamenter og enkelte stolper.
