Lensvikveien 137, 7316 LENSVIK

**Nydelig fritidseiendom med utsøkt  
sjøutsikt | Oppusset senere år |  
Anneks med vaskerom**

# Tilstandsrapport

## FRITIDSBOLIG

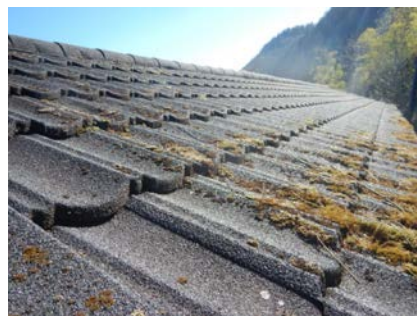
Begrenset inspeksjonsmulighet medfører usikkerhet knyttet til tekkingen sin tilstand. Registrert mose indikerer fuktpåvirkning og begynnende begroing på overflaten.

Mose og begroing kan holde på fukt, noe som over tid kan bidra til nedbrytning av overflatebelegg og redusert levetid. Skjulte skader kan ikke utelukkes som følge av manglende nærmere inspeksjon.

Økt risiko for svekket tekking, lekkasjer og behov for tidligere vedlikehold eller utskifting.

Det er noe mose på takplatene

Det anbefales nærmere kontroll av taktekkingen når sikker adkomst er etablert. Mose bør fjernes og overflaten rengjøres for å redusere fuktbelastning. Videre bør jevnlig vedlikehold og ettersyn påregnes.

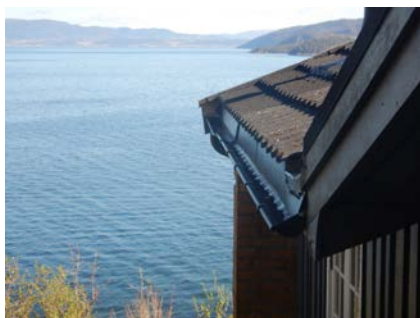
Nedløp og beslag: Takrenner og nedløp er utført i metall. Det er registrert nedbøyning og skader etter snøras. Det mangler takstige/stigetrinn for sikker adkomst til pipe for feiing, noe som ikke er forskriftsmessig og medfører fallfare.

Det mangler tilfredsstillende adkomst til pipe for feier. Nedbøyning og skader på takrenner og nedløp skyldes belastning fra snøras og indikerer redusert funksjon og kapasitet for bortledning av takvann. Manglende takstige/stigetrinn innebærer at krav til sikker adkomst for feiing og tilsyn ikke er oppfylt.

Redusert vannavledning kan føre til overløp og økt fuktbelastning på takkonstruksjon, fasade og grunnmur. Manglende adkomst kan medføre at feiing og kontroll uteblir, med økt risiko for pipebrann samt mulig pålegg fra myndigheter.

Fare for fuktskader og nedbrytning av bygningsdeler, samt økt brannfare og økonomiske konsekvenser knyttet til utbedring og eventuelle pålegg.

Nedbøy av takrenner etter snøras

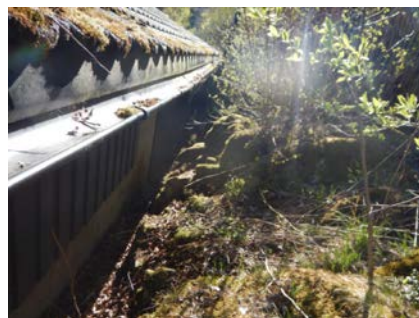
Mangelfull lufting kan føre til oppfukning og redusert uttørking i veggkonstruksjonen, med risiko for fuktskader og biologisk vekst. Ukjent musetetting gir risiko for skadedyr i konstruksjonen. Snøopphopning mot kledning kan medføre økt fuktbelastning og mekanisk påvirkning.

Skjulte skader kan utvikles over tid, med fare for nedbrytning av materialer, redusert levetid og økte utbedringskostnader. Skadedyr kan gi ytterligere skade på konstruksjonen. Belastning fra snø kan bidra til deformasjoner og svekkelser i kledning.

Liten avstand mellom hytte og terreng

Det anbefales jevnlig kontroll og vedlikehold av kledning og overflater. Ved fremtidige arbeider bør lufting bak kledning og musetetting kontrolleres og eventuelt utbedres. Destruktive undersøkelser kan vurderes ved mistanke om avvik eller skade.

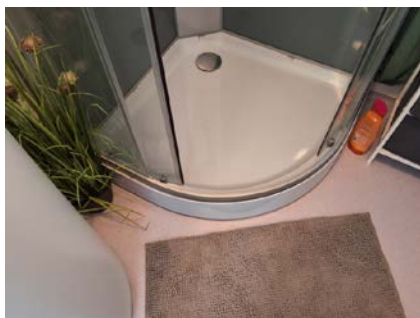
Konsekvens/tiltak: Når sluket har begrenset tilgang, er det vanskelig å rengjøre sluket og å inspisere den for å oppdage skader i membranen/fuger rundt sluket, som er

avgjørende for å forhindre lekkasjer. Risiko:

Manglende mulighet for tilstrekkelig renhold kan føre til oppsamling av smuss og redusert avrenning. Videre er det risiko for svikt i tilkoblingen mellom vinylbelegg og sluk, noe som kan medføre fuktinntrenging i konstruksjonen.

Redusert funksjon i sluk kan gi vannopphepning og økt fuktbelastning på gulvkonstruksjonen. Eventuelle lekkasjer kan føre til skjulte fuktskader, med risiko for råte og soppvekst.

Sluk er under dusjkabinett

Det anbefales å etablere bedre tilgang for inspeksjon og renhold av sluk. Tilstanden på sluk og tilkobling til tettesjikt bør kontrolleres nærmere, og oppgradering bør påregnes ved avvik.

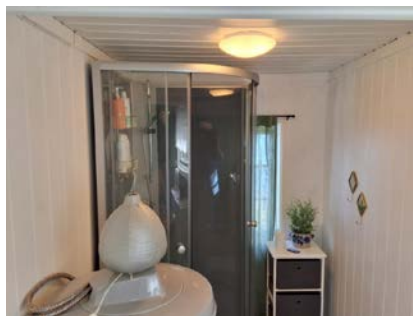
Rommet har kun naturlig ventilasjon. Våtrommet mangler tilluftsventilering, f.eks. spalte/ventil ved dør. Manglende ventilasjonsløsning medfører utilstrekkelig luftutskifting i våtrommet. Lufting via vindu gir ikke stabil eller tilstrekkelig ventilasjon, særlig i perioder med høy fuktbelastning.

Konsekvens/tiltak: Dersom avviket ikke utbedres vil det være fare for dårlig luftskifting og resultere i høy luftfuktighet og utvikling av skader. Risiko:

Utilstrekkelig ventilasjon gir økt fuktbelastning i rommet, med risiko for kondens på overflater og oppfukning av konstruksjoner. Dette kan over tid bidra til utvikling av mugg- og soppvekst.

Fuktproblemer kan føre til redusert inneklimate, skader på overflater og materialer, samt forkortet levetid på bygningsdeler. Det kan også oppstå luktproblemer og behov for utbedring.

Mandler tilluft og avtrekk

Det anbefales å etablere tilfredsstillende ventilasjon, eksempelvis mekanisk avtrekk eller annen varig løsning som sikrer tilstrekkelig luftutskifting i henhold til dagens krav.
