Bjørnebærveien 13, 3142 VESTSKOGEN

**Praktisk rekkehus på ett plan med  
god planløsning og skjermet hage.  
Trappefritt, garasje og hage.**

| Tilstandsrapport ..... | 50 |

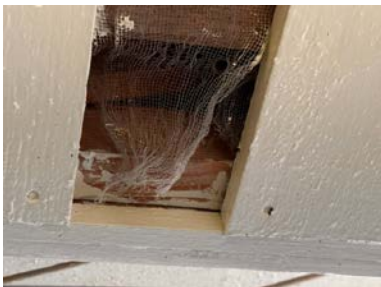
Hull i fluenetting

Skadet fluenetting bør repareres eller skiftes ut for å opprettholde beskyttelse mot insekter og smådyr. Hull kan gi inntrengning av insekter, fugl eller smådyr, og redusere ventilasjonens funksjon og hygiene.

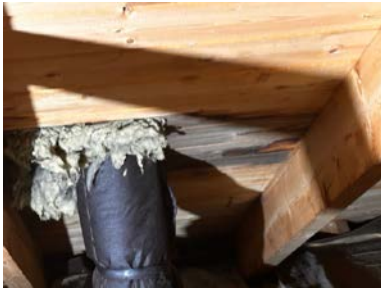
Det er påvist fuktskjolder/skader i takkonstruksjonen. Det er påvist fuktighet ved fuktmåling i undertaket ved rørgjennomføring, samt fuktindikasjoner i underliggende isolasjon ved fuktsøk.

Fuktskjolder rundt takgjennomføring hvor det ble funnet fuktighet.

Det anbefales å avdekke og utbedre årsaken til fuktinntrengningen, samt tørke og eventuelt skifte ut fuktskadet isolasjon for å hindre videre skadeutvikling. Uten tiltak kan fukten spre seg og føre til råte, muggvekst og svekkelse av konstruksjonen. Dette kan over tid medføre økte reparasjonskostnader og forringet inneklima.

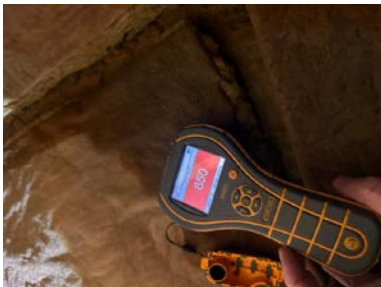
Indikasjoner på fuktighet på isolasjon med fuktsøk

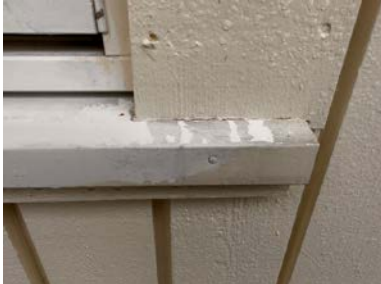
Det er påvist avvik rundt innsettingsdetaljer. Det er registrert liten eller ingen klaring mellom beslag og trevirke, noe som kan føre til oppfukting og påfølgende råteskader.

Det er registrert liten eller ingen klaring mellom beslag og trevirke.

Det anbefales å etablere tilstrekkelig spalte mellom treverket og beslaget for å sikre god uttørking og hindre fuktpåvirkning. Uten tiltak kan manglende klaring føre til oppfukting av treverket, noe som over tid kan medføre råtedannelse, redusert levetid på konstruksjonen og økte kostnader til reparasjon eller utskifting dersom skaden utvikler seg.

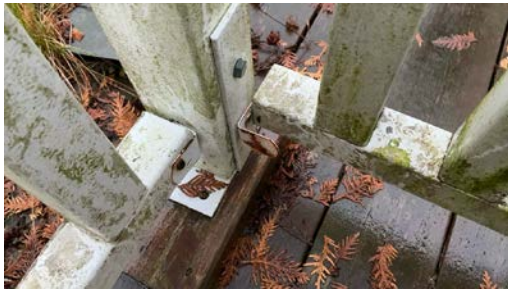
Det er registrert noe fall på balkongdekket, samt noe skadede bord. Videre er det påvist løst rekkverk, samt behov for vedlikehold av rekkverket.

Løst rekkverk, samt vedlikeholdsbeho

Det anbefales å skifte ut terrassebord med skade. Skjevheten vurderes sjelden som et økonomisk rasjonelt tiltak å utbedre isolert sett, men kan med fordel rettes opp dersom terrassen senere skal renoveres eller legges på nytt. Rekkverket bør festes og vedlikeholdes for å sikre nødvendig stabilitet og sikkerhet.

Uten tiltak kan skadede terrassebord forverres over tid og føre til fliser, råte og redusert styrke, noe som kan medføre risiko for personskader. Skjevheten vil kunne vedvare og gi redusert bruks- og opplevelseskvalitet, samt være mer kostbar å utbedre dersom tiltak utsettes til et senere tidspunkt. Et løst eller svakt rekkverk utgjør en sikkerhetsrisiko og kan føre til personskader dersom det belastes eller svikter. Manglende utbedringer kan samlet sett medføre økte kostnader og forkortet levetid for terrassen.

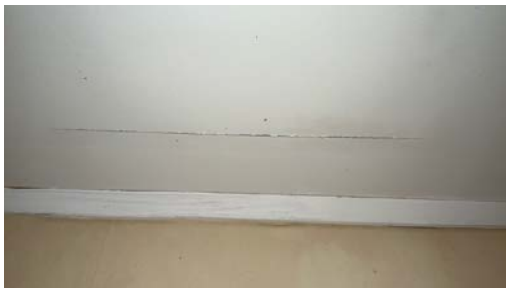
Sprekk i takoverflate

Sprekkene bør sparkles, pusses og overflatebehandles for å hindre videre oppsprekking. Uten tiltak kan sprekke utvikle seg videre og gi svekket estetisk inntrykk samt indikere bevegelser i konstruksjonen som på sikt kan kreve større utbedringer.

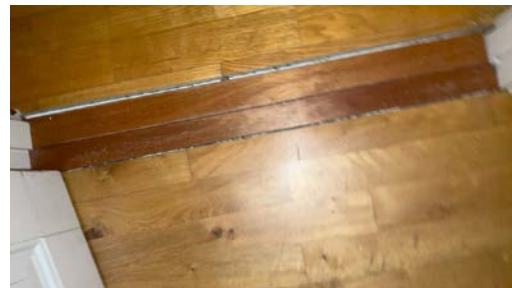
Manglende feielist/overgangslist

Montere feielister/overgangslister for å sikre pene avslutninger og dekke skjøter. Uten tiltak kan gulvskjøter utsettes for slitasje og fukt, noe som kan føre til oppflising, misfarging og redusert levetid.

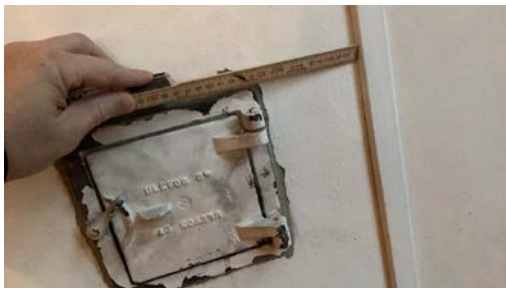
Liten avstand til brennbart materiale

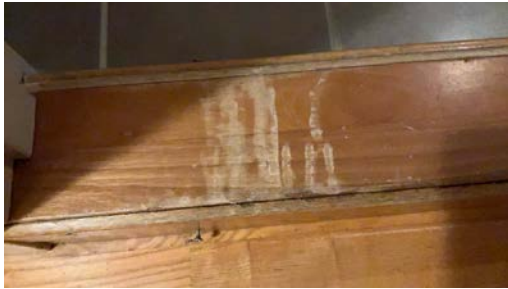
Det er registrert oppskrapet terskel

Det anbefales å utbedre den oppskrapede terskelen, eventuelt skifte den ut, for å forhindre videre slitasje og opprettholde et tilfredsstillende estetisk inntrykk. I tillegg bør dører med knirkende hengsler smøres og justeres slik at de kan stå i ønsket posisjon uten å lukke seg av seg selv. Uten tiltak kan terskelen få ytterligere skader og misfarging, noe som over tid kan medføre behov for mer omfattende reparasjoner. Dører som ikke fungerer som tiltenkt kan redusere brukskvaliteten i boligen og føre til økt slitasje på hengsler og beslag.

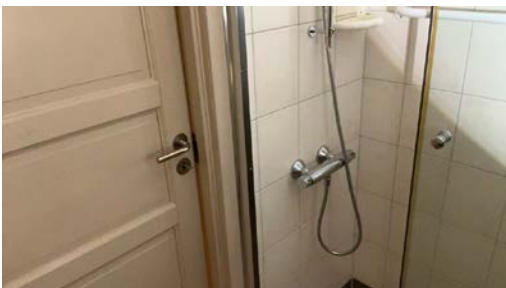
Det er vindu/dør med ikke fuktbestandige materialer i våtsonen (ved vask, dusj, badekar, osv.), løsningen eller byggematerialet er uegnet.

Dør i dusjsone

Våtrommet fungerer med dette avviket, men dør i våtsonen må jevnlig kontrolleres for eventuell fuktbelastning. Uten jevnlig kontroll og eventuelle tiltak kan fukt trenge inn i treverket, noe som over tid kan føre til oppsvelling, misfarging, mugg- og råteskader, samt behov for kostbar utskifting av dør og tilstøtende konstruksjoner.

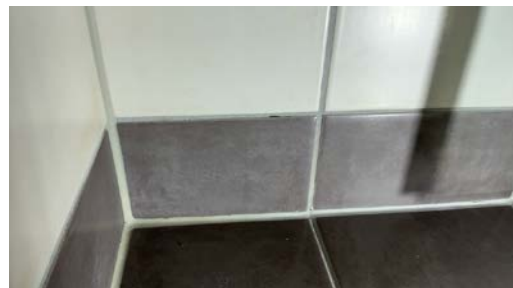
Det er påvist et mindre riss og litt manglende fugemasse i dusjsonen.

Liten riss/ manglende rugemasse i dusjen

Det anbefales å utbedre risset og komplettere manglende fugemasse i dusjsonen for å sikre et tett og fungerende våtrom. Uten tiltak kan fukt trenge inn bak flisene, noe som over tid kan føre til svekkelse av membranen, skjulte fuktskader, sopp- og råteutvikling samt kostbare reparasjoner dersom skadeomfanget øker.

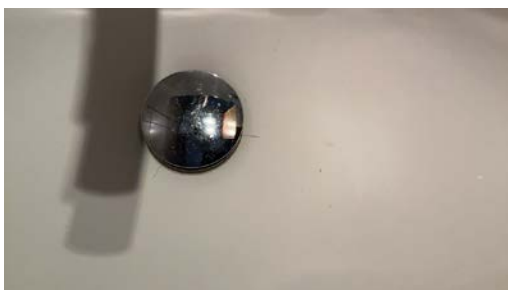
Det er påvist riss/sprekker i utstyr på våtrommet.

Riss er vanligvis overfladiske skader i servantens overflate eller glasur. Konsekvensene av riss er hovedsakelig kosmetiske.

Små riss rundt sluk i vask
