Bjørnebærveien 13, 3142 VESTSKOGEN

**Praktisk rekkehus på ett plan med  
god planløsning og skjermet hage.  
Trappefritt, garasje og hage.**

| Tilstandsrapport ..... | 51 |

Befaringsdato: 02.12.2025

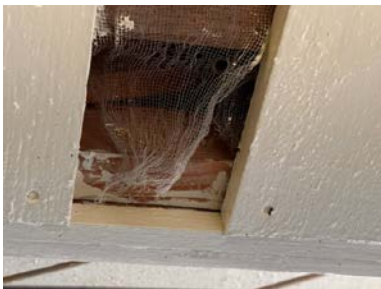
Hull i fluenetting

Skadet fluenetting bør repareres eller skiftes ut for å opprettholde beskyttelse mot insekter og smådyr. Hull kan gi inntrengning av insekter, fugl eller smådyr, og redusere ventilasjonens funksjon og hygiene.

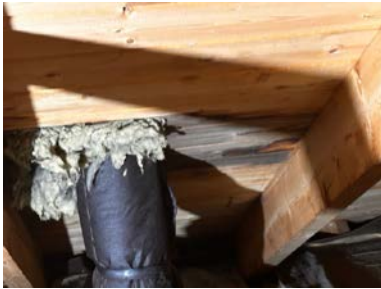
Det er påvist fuktskjolder/skader i takkonstruksjonen. Det er påvist fuktighet ved fuktmåling i undertaket ved rørgjennomføring, samt fuktindikasjoner i underliggende isolasjon ved fuktsøk.

Fuktskjolder rundt takgjennomføring hvor det ble funnet fuktighet.

Det anbefales å avdekke og utbedre årsaken til fuktinntrengningen, samt tørke og eventuelt skifte ut fuktskadet isolasjon for å hindre videre skadeutvikling. Uten tiltak kan fukten spre seg og føre til råte, muggvekst og svekkelse av konstruksjonen. Dette kan over tid medføre økte reparasjonskostnader og forringet inneklima.

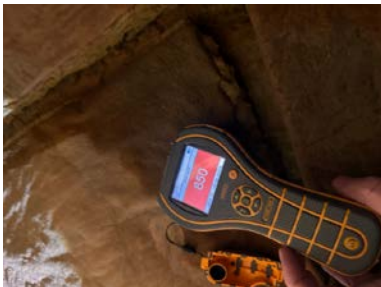
Indikasjoner på fuktighet på isolasjon med fuktsøk

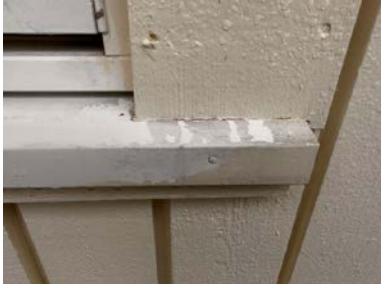
Det er påvist avvik rundt innsettingsdetaljer. Det er registrert liten eller ingen klaring mellom beslag og trevirke, noe som kan føre til oppfukting og påfølgende råteskader.

Det er registrert liten eller ingen klaring mellom beslag og trevirke.

Det anbefales å etablere tilstrekkelig spalte mellom treverket og beslaget for å sikre god uttørking og hindre fuktpåvirkning. Uten tiltak kan manglende klaring føre til oppfukting av treverket, noe som over tid kan medføre råtedannelse, redusert levetid på konstruksjonen og økte kostnader til reparasjon eller utskifting dersom skaden utvikler seg.

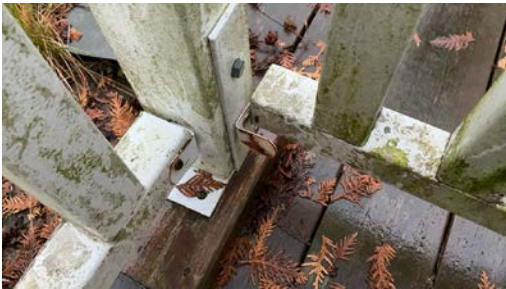
Det er registrert noe fall på balkongdekket, samt noe skadede bord. Videre er det påvist løst rekkverk, samt behov for vedlikehold av rekkverket.

Løst rekkverk, samt vedlikeholdsbeho

Det anbefales å skifte ut terrassebord med skade. Skjevheten vurderes sjelden som et økonomisk rasjonelt tiltak å utbedre isolert sett, men kan med fordel rettes opp dersom terrassen senere skal renoveres eller legges på nytt. Rekkverket bør festes og vedlikeholdes for å sikre nødvendig stabilitet og sikkerhet.

Uten tiltak kan skadede terrassebord forverres over tid og føre til fliser, råte og redusert styrke, noe som kan medføre risiko for personskader. Skjevheten vil kunne vedvare og gi redusert bruks- og opplevelseskvalitet, samt være mer kostbar å utbedre dersom tiltak utsettes til et senere tidspunkt. Et løst eller svakt rekkverk utgjør en sikkerhetsrisiko og kan føre til personskader dersom det belastes eller svikter. Manglende utbedringer kan samlet sett medføre økte kostnader og forkortet levetid for terrassen.

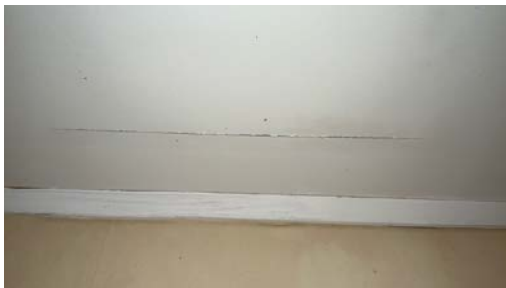
Sprekk i takoverflate

Sprekkene bør sparkles, pusses og overflatebehandles for å hindre videre oppsprekking. Uten tiltak kan sprekke utvikle seg videre og gi svekket estetisk inntrykk samt indikere bevegelser i konstruksjonen som på sikt kan kreve større utbedringer.

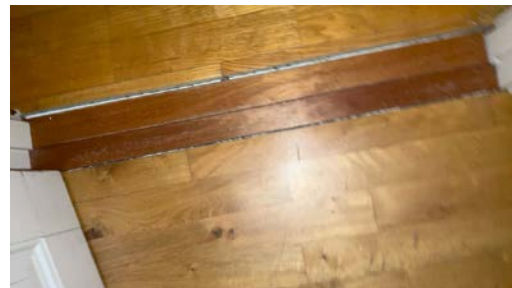
Manglende feielist/overgangslist

Montere feielister/overgangslister for å sikre pene avslutninger og dekke skjøter. Uten tiltak kan gulvskjøter utsettes for slitasje og fukt, noe som kan føre til oppflising, misfarging og redusert levetid.

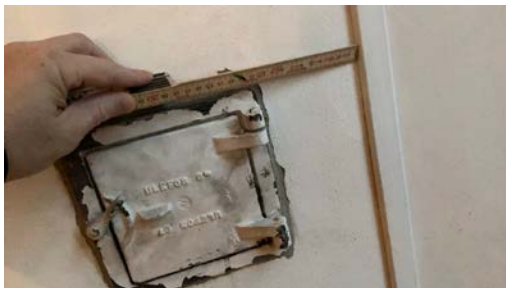
Det er påvist brennbart materiale nærmere enn 300 mm fra sotluke/feieluke. Ildfast plate mangler på gulvet under sotluke/feieluke på pipe. Det er påvist andre avvik: Det er også registrert rennemerker fra sotluken.

Liten avstand til brennbart materiale

Det anbefales å rengjøre og kontrollere området rundt sotluken, samt å undersøke og utbedre eventuell lekkasje fra luken eller tilslutninger. Rennemerker kan indikere at sot, kondens eller fukt har trengt ut ved bruk eller ved utilstrekkelig tetting. Uten tiltak kan dette føre til misfarging av overflater, korrosjon på beslag og økt risiko for lekkasje av røyk eller sotpartikler, noe som over tid kan medføre skader på materialer og forringet innneklima.

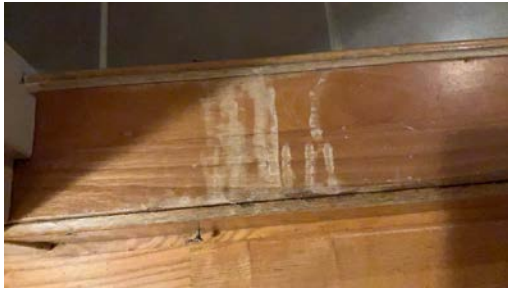
Det er registrert oppskrapet terskel

Det anbefales å utbedre den oppskrapede terskelen, eventuelt skifte den ut, for å forhindre videre slitasje og opprettholde et tilfredsstillende estetisk inntrykk. I tillegg bør dører med knirkende hengsler smøres og justeres slik at de kan stå i ønsket posisjon uten å lukke seg av seg selv. Uten tiltak kan terskelen få ytterligere skader og misfarging, noe som over tid kan medføre behov for mer omfattende reparasjoner. Dører som ikke fungerer som tiltenkt kan redusere brukskvaliteten i boligen og føre til økt slitasje på hengsler og beslag.

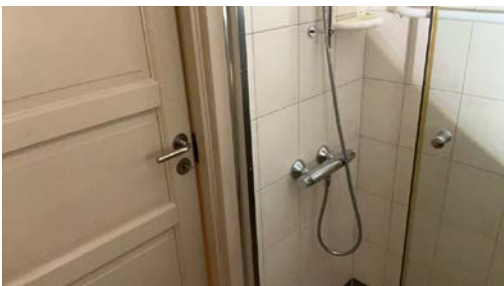
Det er vindu/dør med ikke fuktbestandige materialer i våtsonen (ved vask, dusj, badekar, osv.), løsningen eller byggematerialet er uegnet.

Dør i dusjsone

Våtrommet fungerer med dette avviket, men dør i våtzone må jevnlig kontrolleres for eventuell fuktbelastning. Uten jevnlig kontroll og eventuelle tiltak kan fukt trenge inn i treverket, noe som over tid kan føre til oppsvelling, misfarging, mugg- og råteskader, samt behov for kostbar utskifting av dør og tilstøtende konstruksjoner.

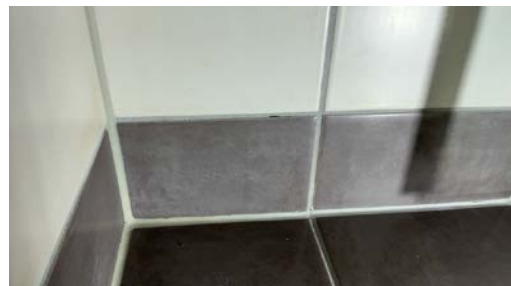
Det er påvist et mindre riss og litt manglende fugemasse i dusjsonen.

Liten riss/ manglende rugemasse i dusjen

Det anbefales å utbedre risset og komplettere manglende fugemasse i dusjsonen for å sikre et tett og fungerende våtrom. Uten tiltak kan fukt trenge inn bak flisene, noe som over tid kan føre til svekkelse av membranen, skjulte fuktskader, sopp- og råteutvikling samt kostbare reparasjoner dersom skadeomfanget øker.

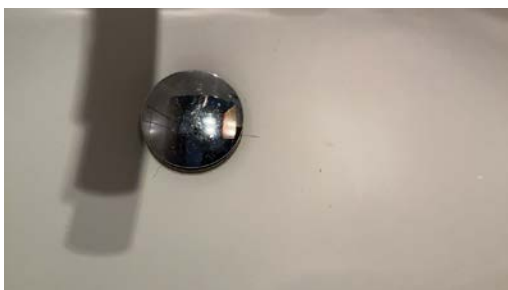
Det er påvist riss/sprekker i utstyr på våtrommet.

Små riss rundt sluk i vask
