aktiv.

Grorudveien 12A, 0962 OSLO

**Oppusset & innholdsrik enebolig  
o/3 plan | Praktikantdel | Solrik  
terrasse & hage | Barnevennlig  
boligområde | Parkering**

# Tilstandsrapport

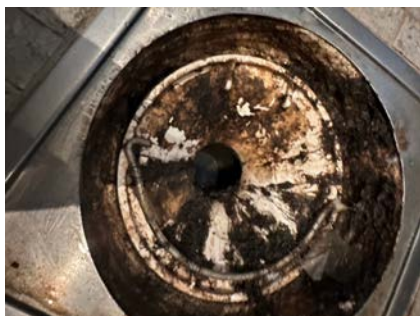
Sluk i plast, plassert i dusjsone
