aktiv.

Grorudveien 12A, 0962 OSLO

# Tilstandsrapport

# gnr. 94, bnr. 182

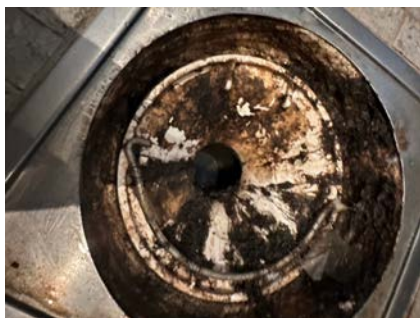
Sluk i plast, plassert i dusjsone
