**aktiv.**

Grorudveien 12A, 0962 OSLO

**Oppusset & innholdsrik enebolig  
o/3 plan | Praktikantdel | Solrik  
terrasse & hage | Barnevennlig  
boligområde | Parkering**

# Tilstandsrapport

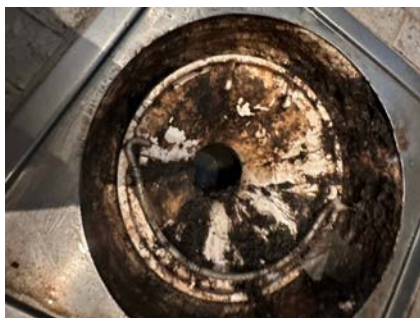
Sluk i plast, plassert i dusjsone
